RESTAURÁLÁSI DOKUMENTÁCIÓ

Tulajdonos: Jósa András Múzeum, Nyíregyháza

Ltsz.: 68.1.1

| Cím: | Hegyi táj | | Technikája: | olaj |

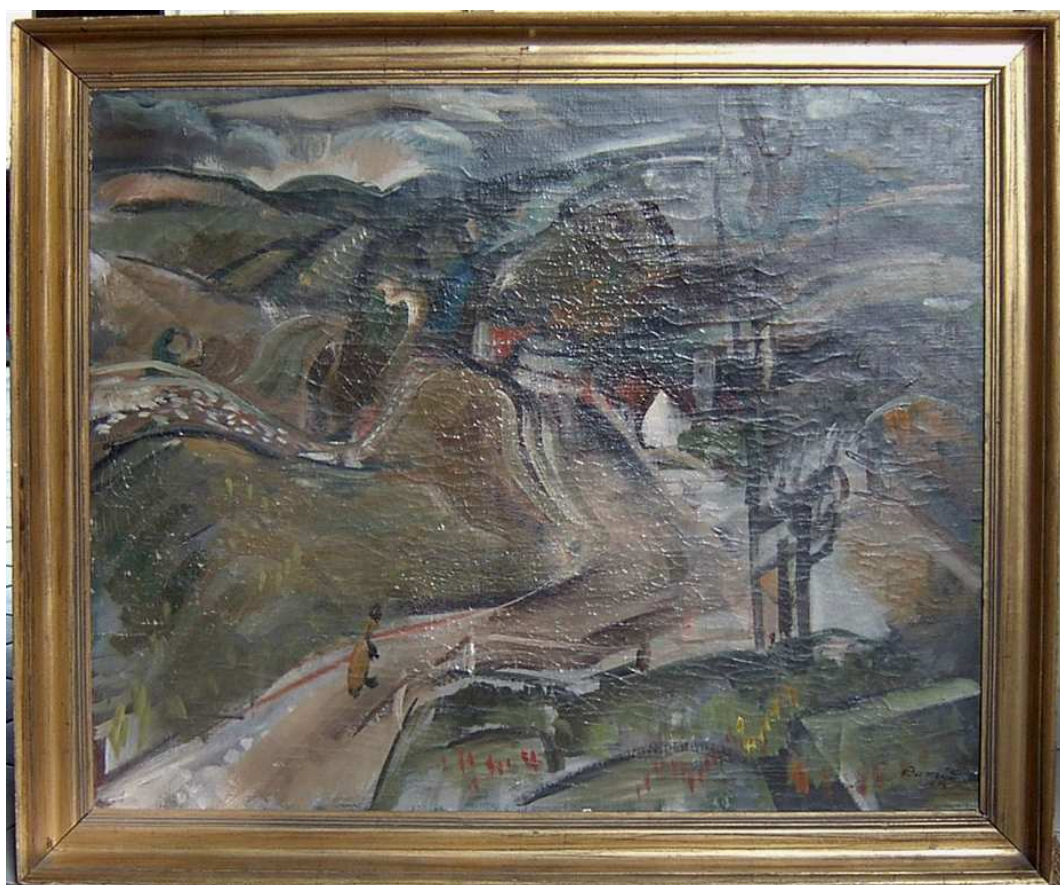
A kép állapota restaurálás előtt (átvételi állapot)

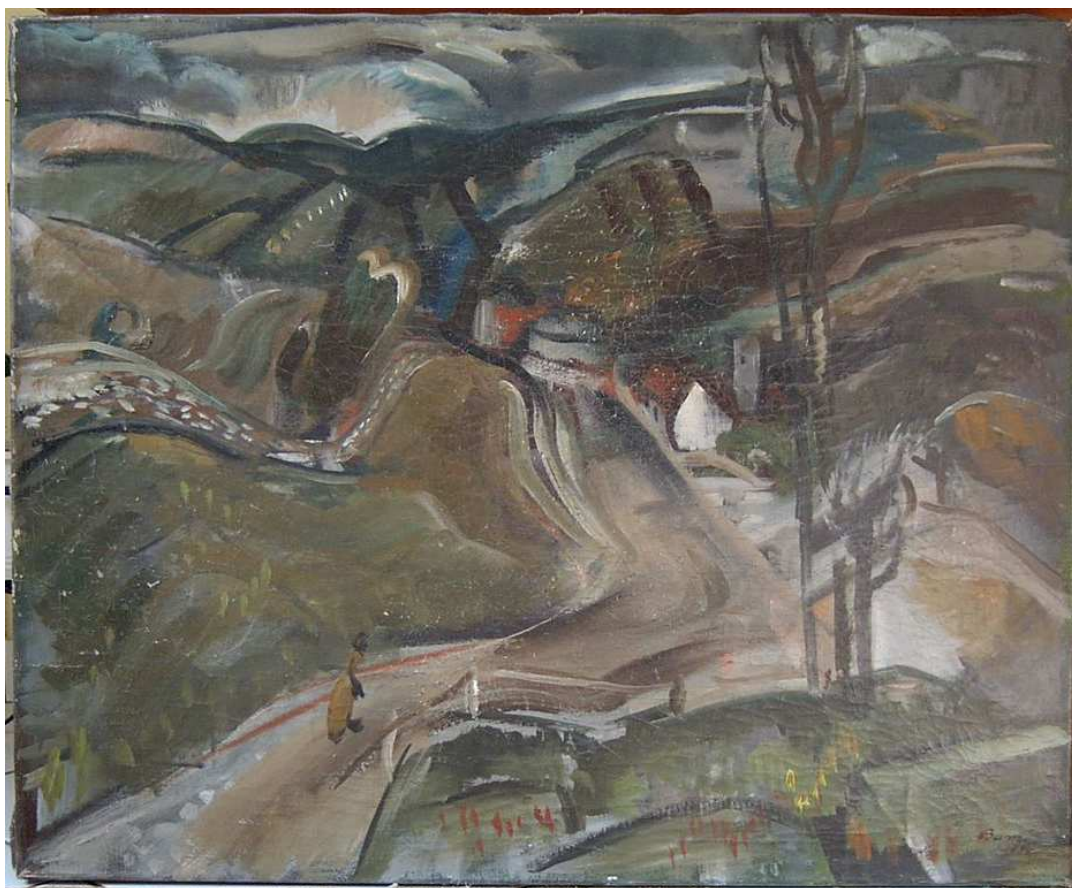
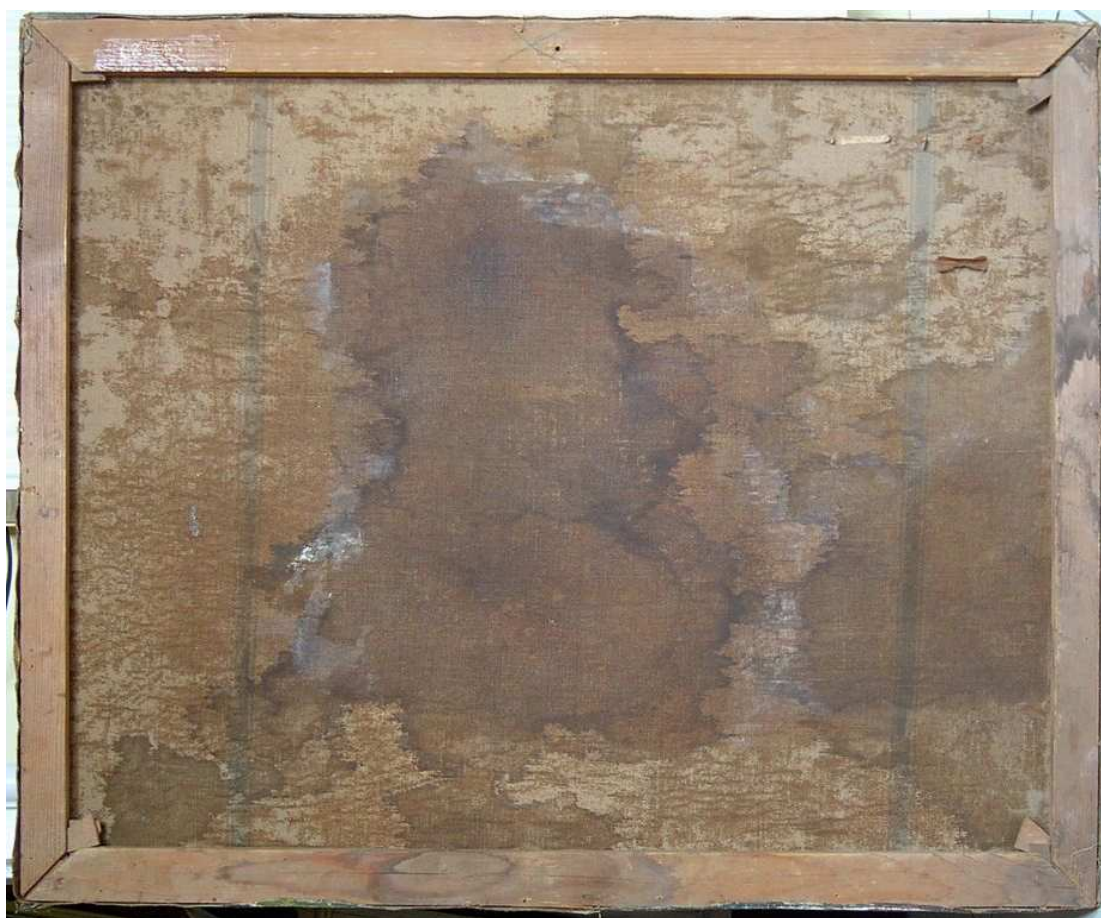
| Korábbi kezelés: | A festmény hátoldalára korábban folyadék ömlött. A nedvesség hatására a vászon összement, a festékréteg cserepesévé vált és a festékszigetek széle felemelkedett a vászon alapról, leválással fenyegetve. A hátoldal csúnyaságát a díszkeretre szegelt rétegelt lemezzel takarták el. | | | |

A díszkeretből kivett festmény állapota restaurálás előtt – a hátoldalon beázás nyoma

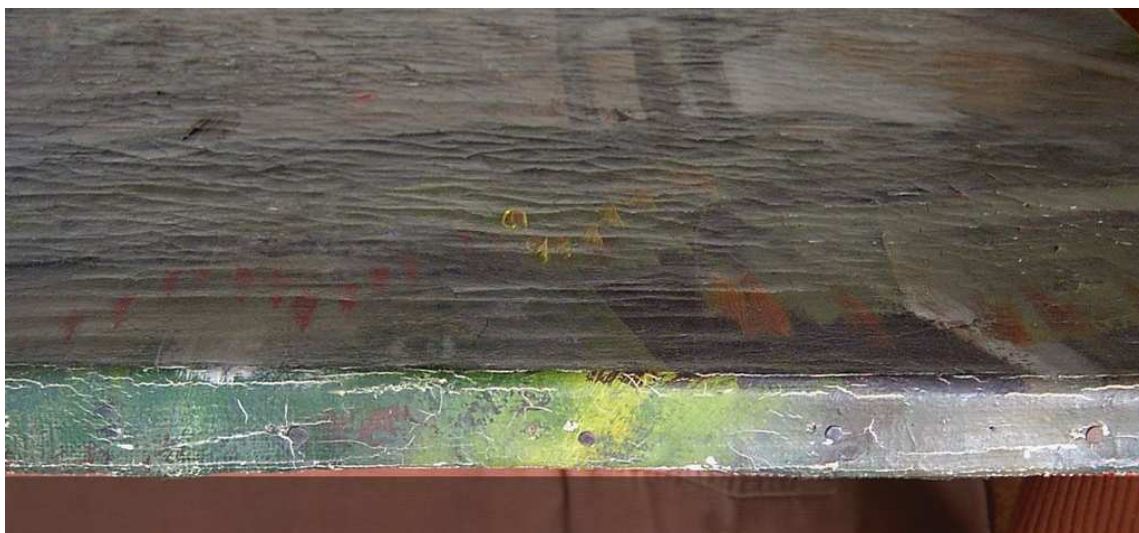
A festő gyakran használt fel korábban már festett saját vásznat – ez a festménye is egy nagyobb, megfestett képéből kivágott alapra készült. A feszítőszéleken láthatóak a korábbi kép színei, melyek a jelen festménybe komponáltan helyenként most is kilátszanak a vékonyan felhordott felső réteg alól. Ezek a művész festésmódjához tartozó jellegzetességek.

Másodlagosan festett vászon – a korábbi festés látszik a húzószélen

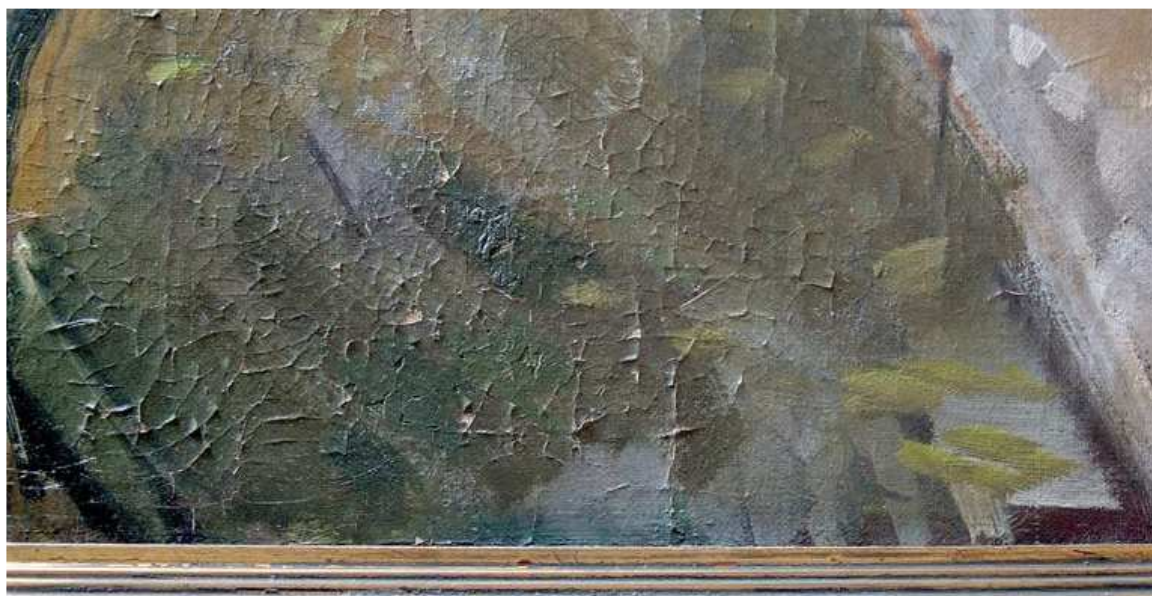
A képfelzár több helyen cserepes a beázás miatt

Legsürgősebb feladat volt a veszélyeztetett állapot megszüntetése. A felvált festékcserépek alá felületaktiváló alkoneket ecsetelve lehetett bejuttatni a ragasztóként szolgáló halenyvet. A széleket személylándzsával lenyomkodva ideiglenesen rögzítettem a felvált festékréteget a teljes felület konzerválásáig.

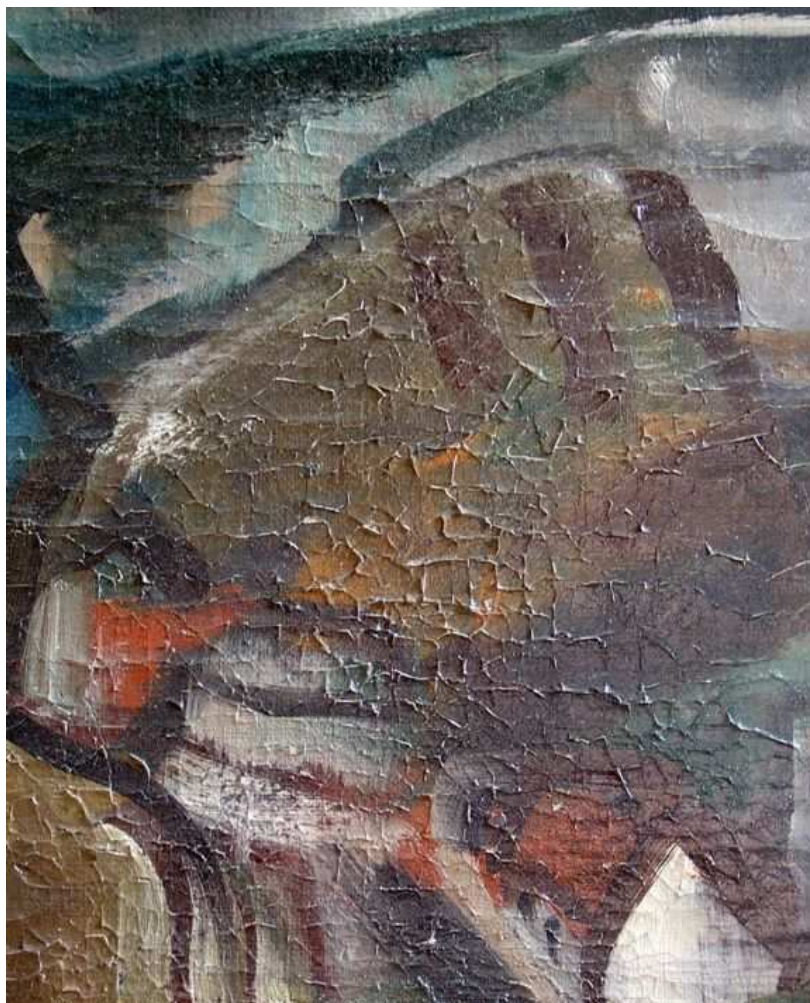
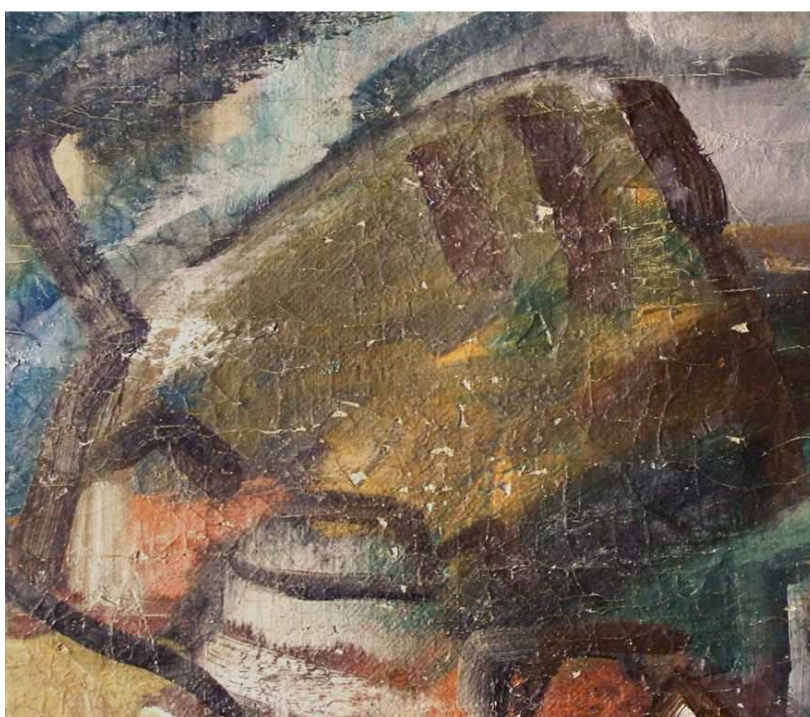
Felcserepedett képrészlet a szélek rögzítése előtt és után

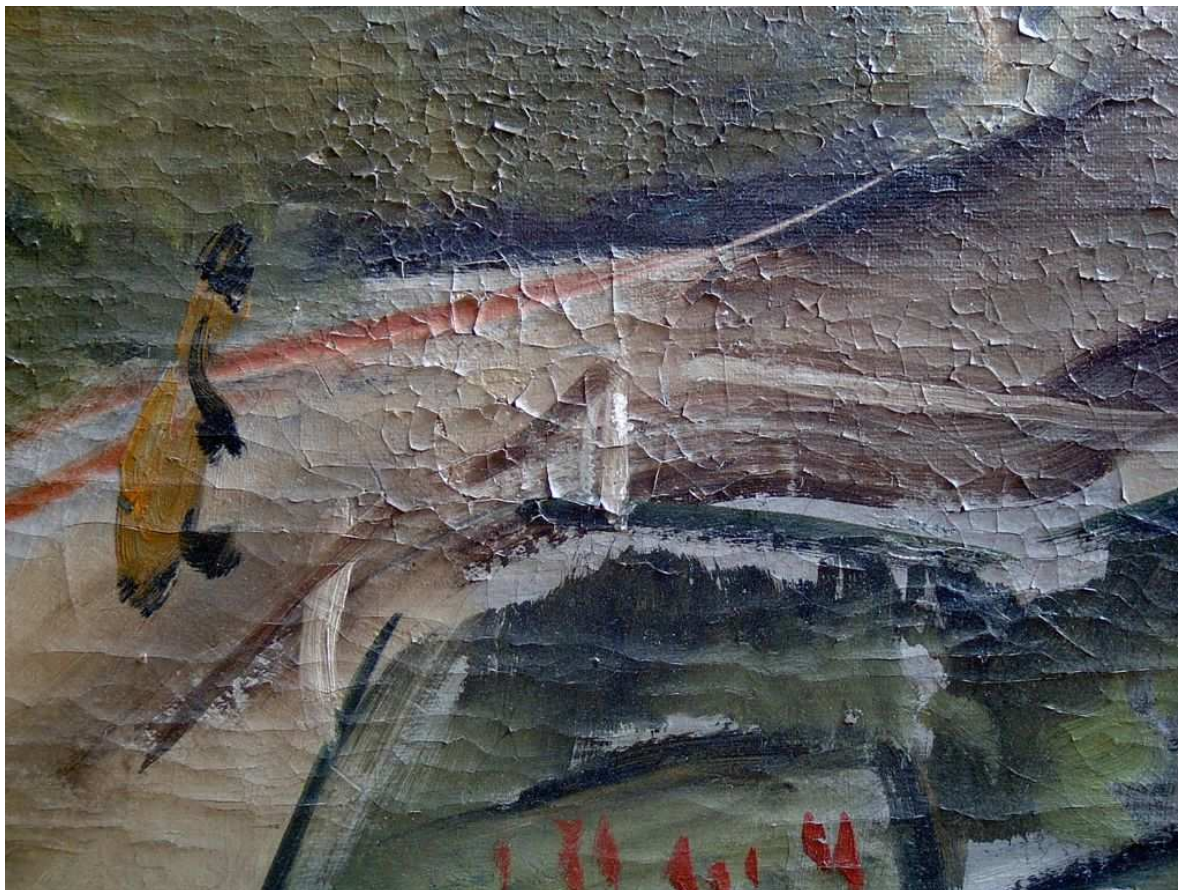
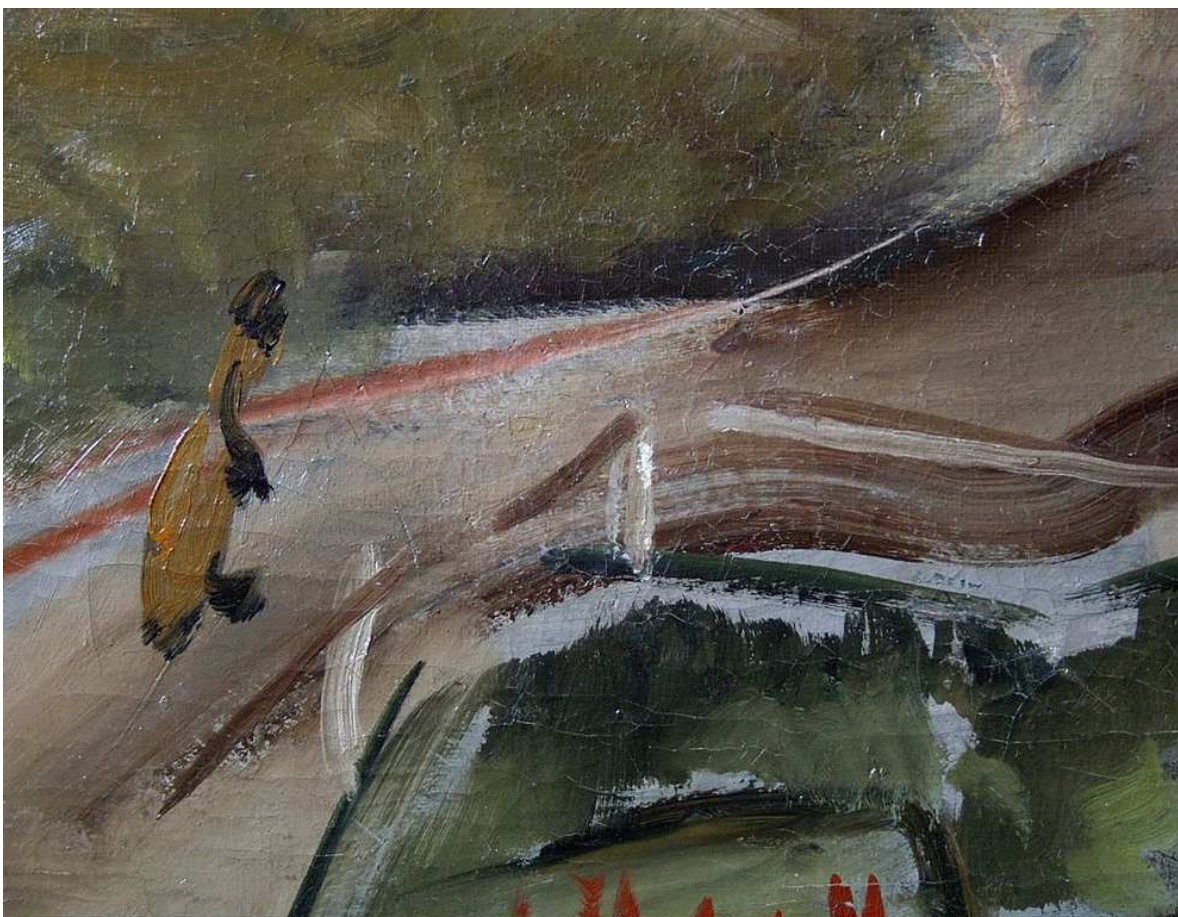
A kis alak környezete restaurálás előtt és után
