RESTAURÁLÁSI DOKUMENTÁCIÓ

Tulajdonos: Jósa András Múzeum, Nyíregyháza

Ltsz.: K.89.6.1

Szerző, iskola:	Barzó Endre	Datálás:	1930.
Cím:	Holdvilágos éj	Technikája:	olaj
Szignó, pecsét, felirat:	jvl. Barzó E. 1930	Mérete: 95 x 110 cm	Anyaga: vászon
Tárolási hely:	<input type="checkbox"/> kiállítás <input checked="" type="checkbox"/> raktár <input type="checkbox"/> közterület <input type="checkbox"/> egyéb	Klimatizálás: <input checked="" type="checkbox"/> nem <input type="checkbox"/> igen RH:.....%,.....°C,.....Lux	
Korábbi kezelés dátuma	ismeretlen időpont	Restaurátor:	ismeretlen
Korábbi kezelés:	Az eredetileg lakkozatlan festmény szennyeződött felületét utólag lelakkozták.		
Fővállalkozó:	Falkép Bt	Vezető restaurátor	Hoós Mariann

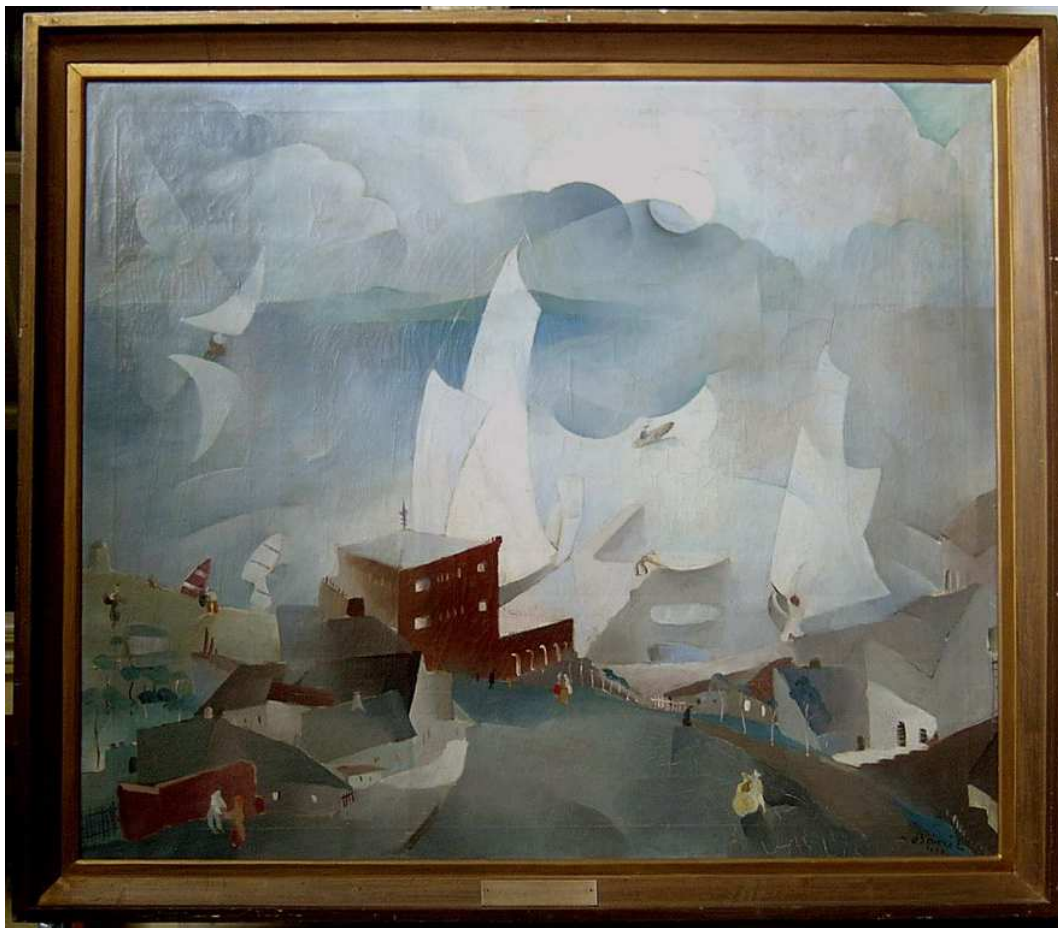
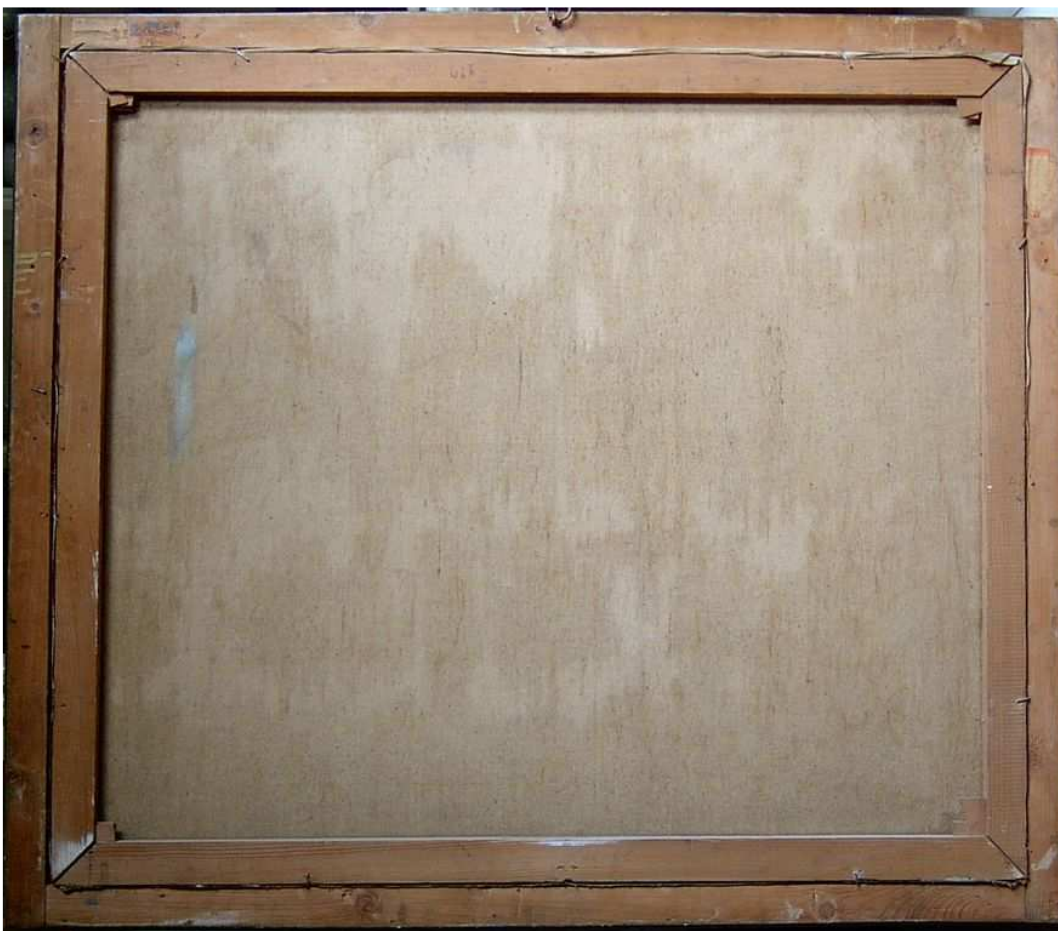
A kép állapota restaurálás előtt (átvételi állapot)

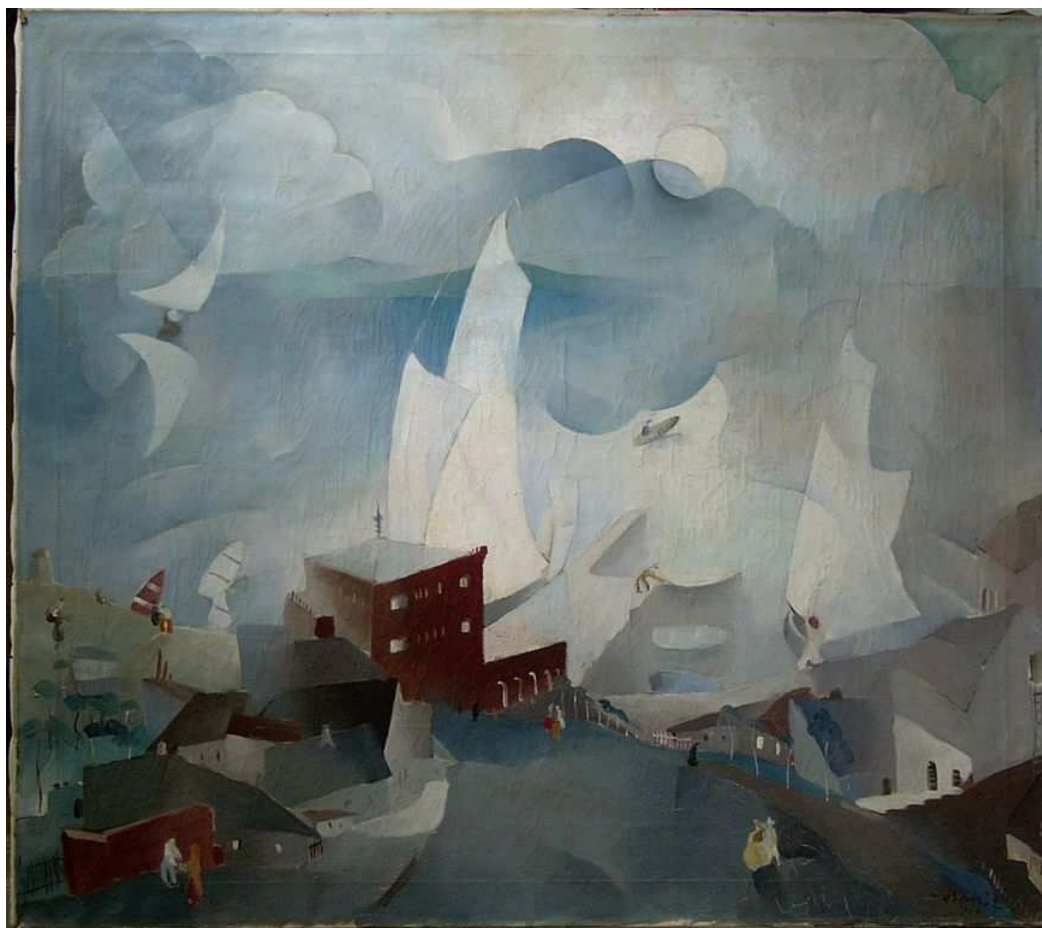
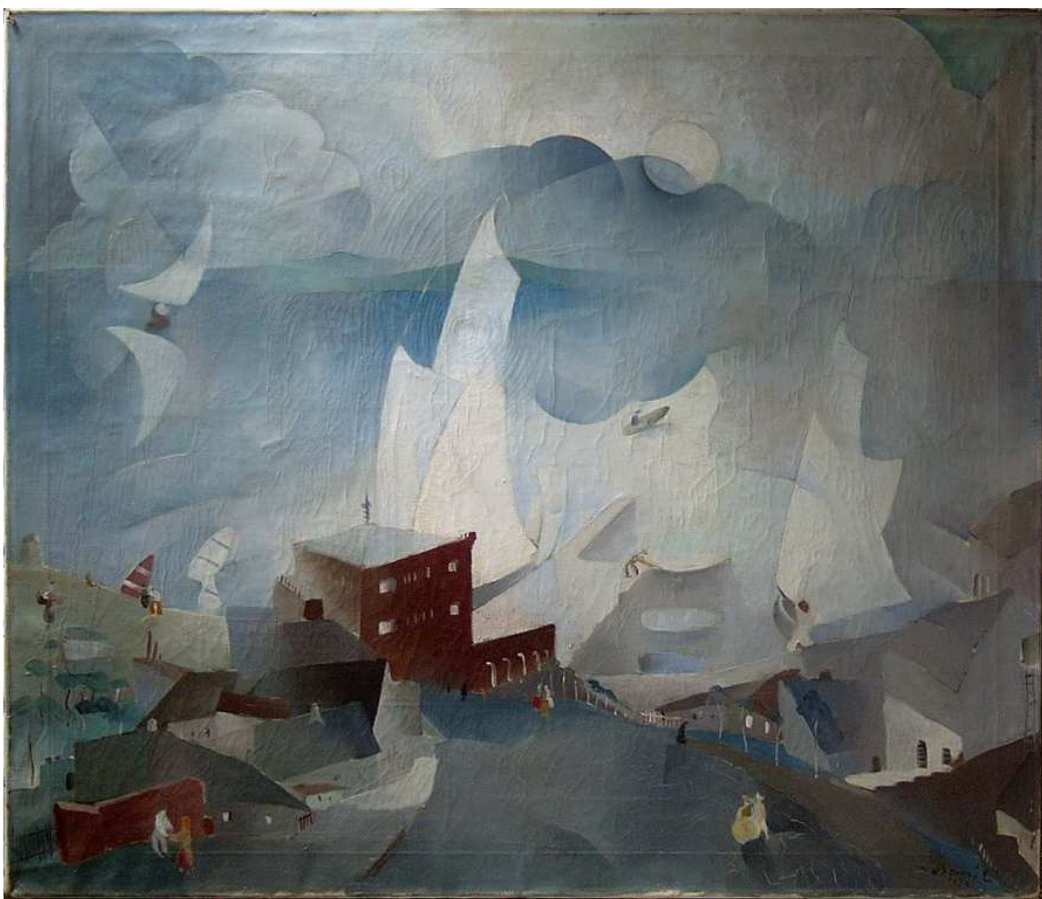
A keretéből kivett kép felszíne normál és enyhe súrló fényben restaurálás előtt

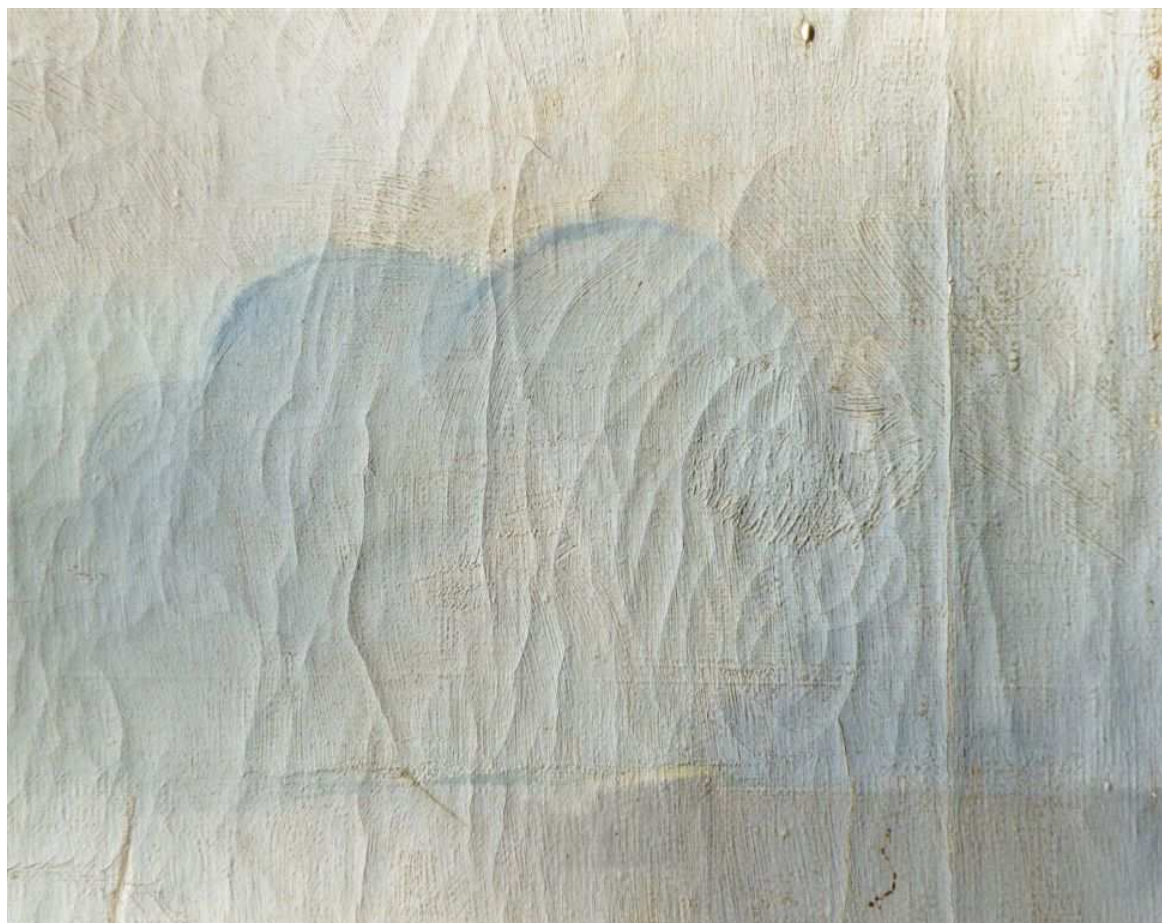
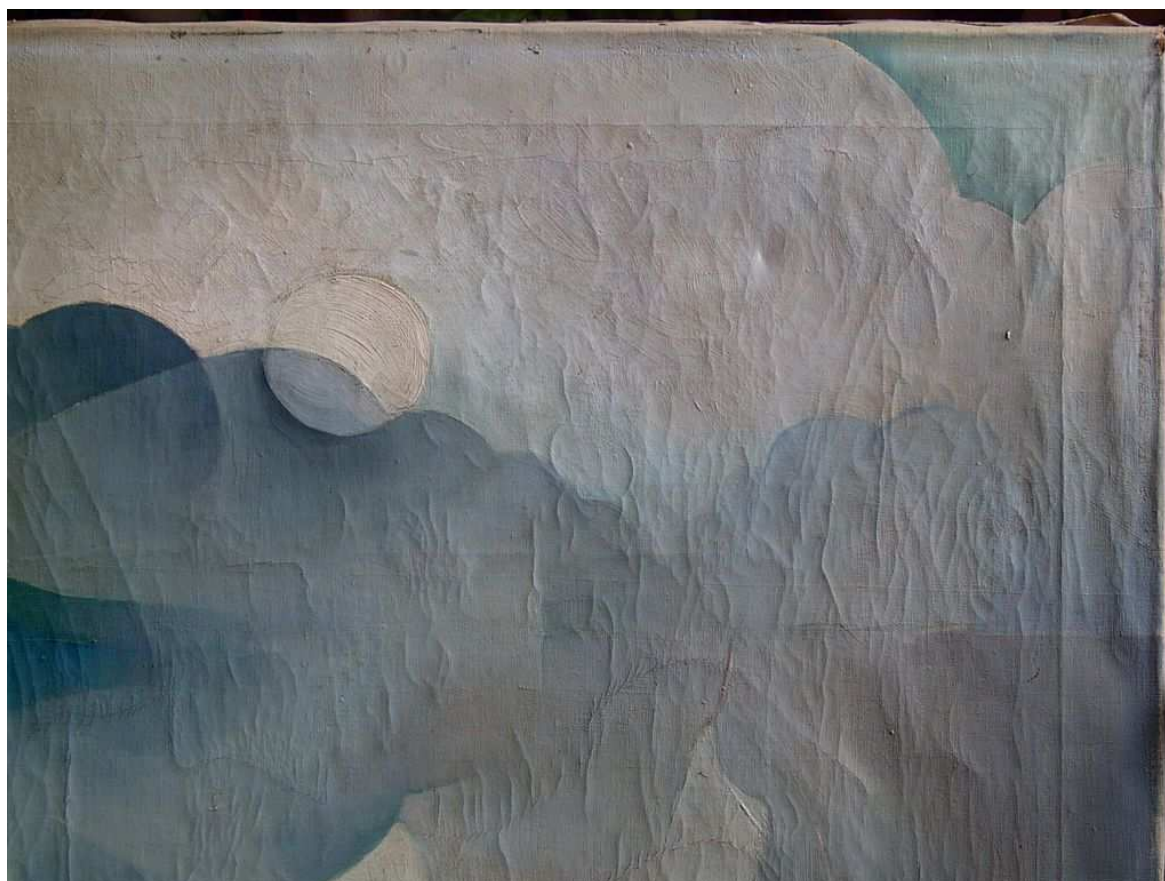
A kép részletei jellegzetes elváltozásokkal: sárgult, egyenetlen lakk, repedések, kagylósodás

A vékony, egyenetlenül felhordott és megsárgult, elszennyeződött lakk eltávolítása oldószer teszt alapján megválasztott vegyszerekkel. A lakklevételhez acetont és alkoneket használtak bizonyult megfelelőnek.

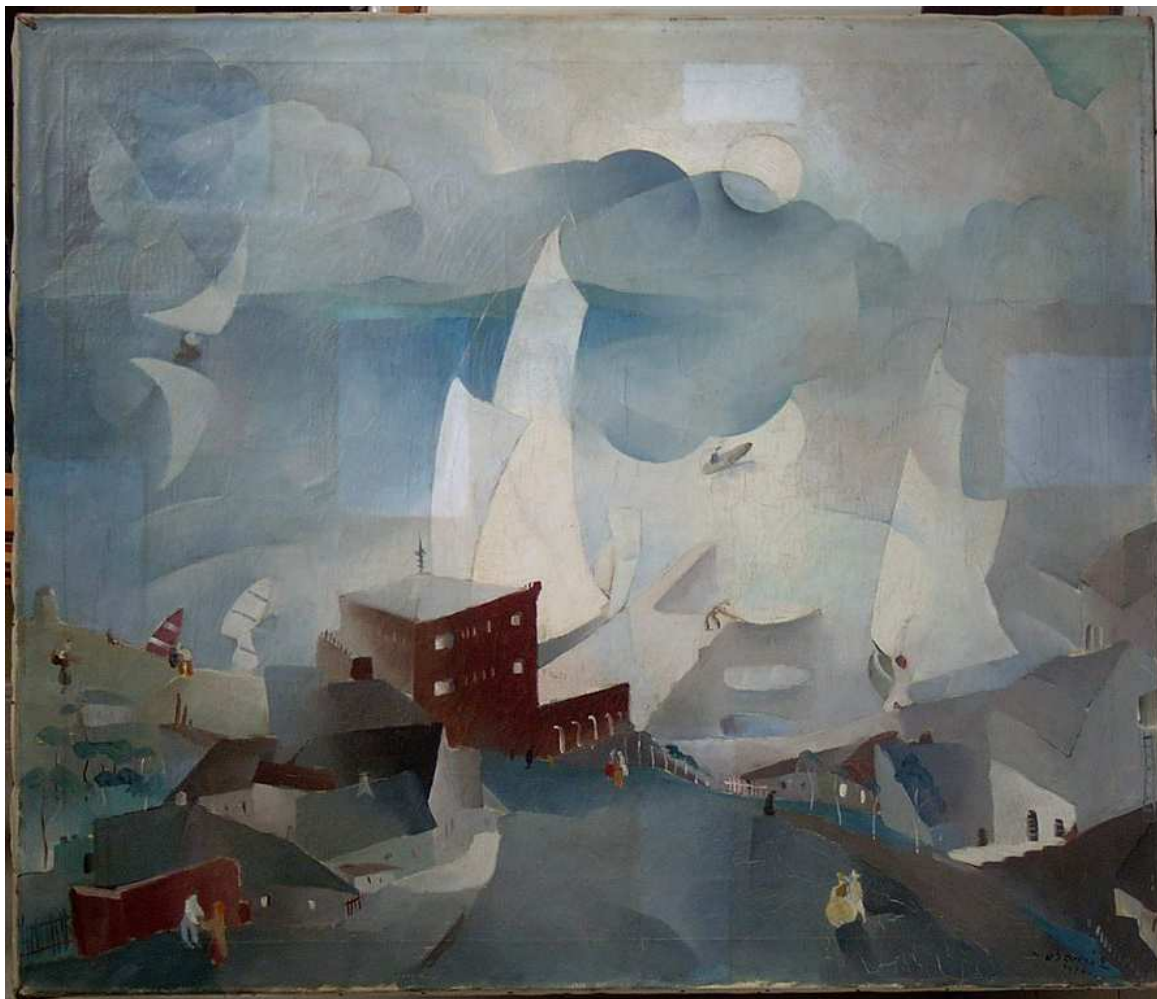
Lakkoldó próbák a festett felületen

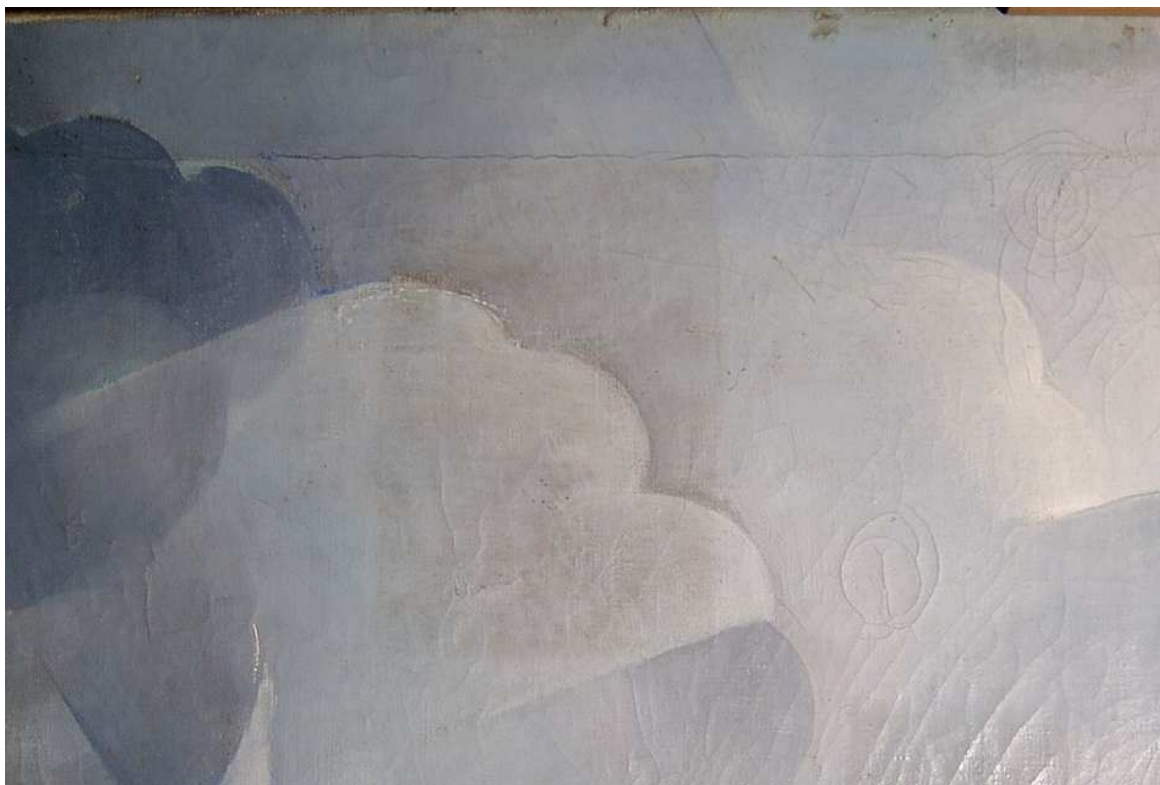
A lakk leoldása után még további tisztításra volt szükség

A lakkozás leoldása után a felület még mindig szennyezett volt – ezt a szennyeződést felületaktív zsíralkohol-szulfátoldattal lehetett eltávolítani.

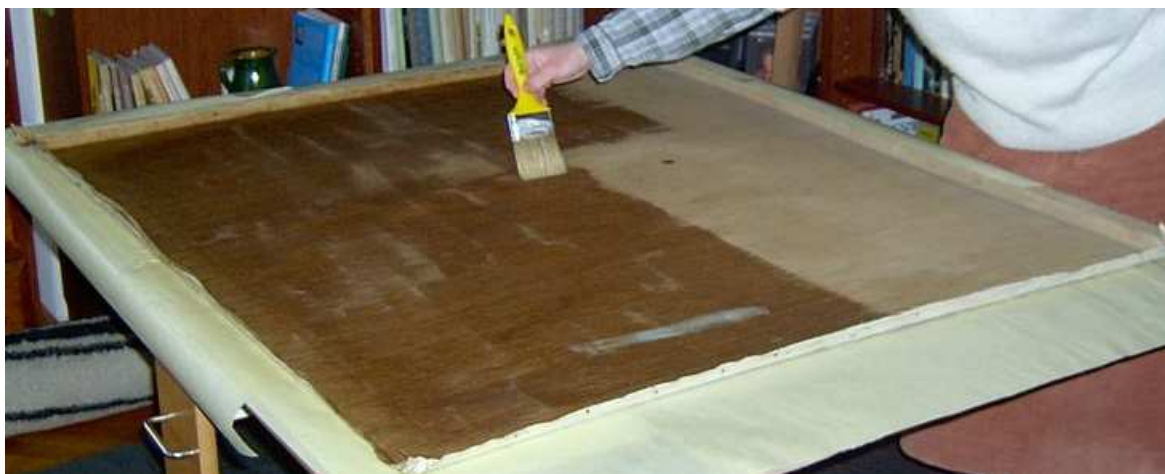
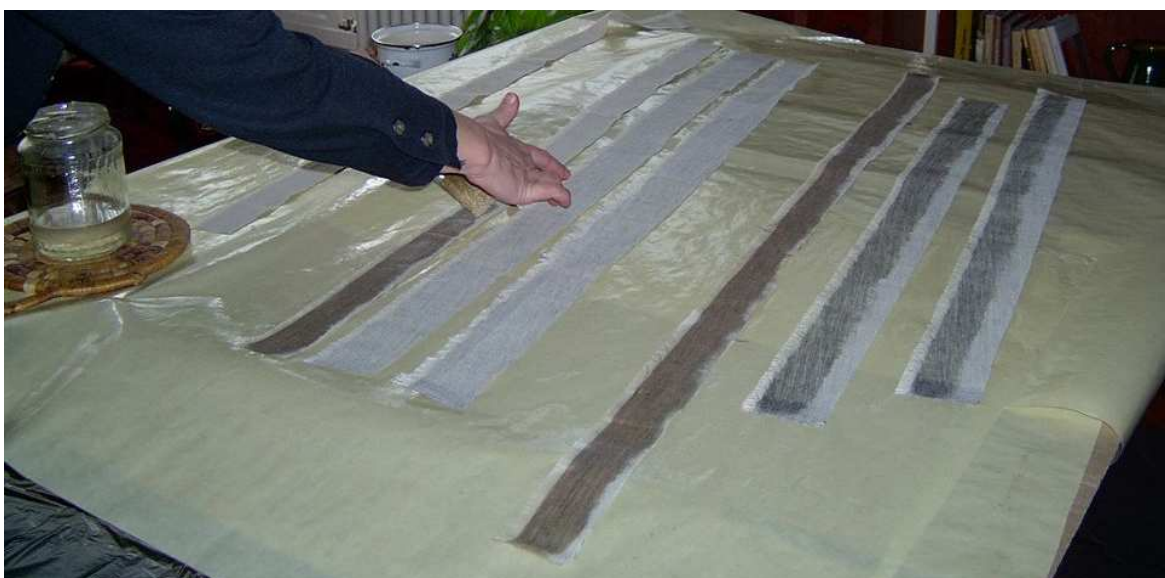
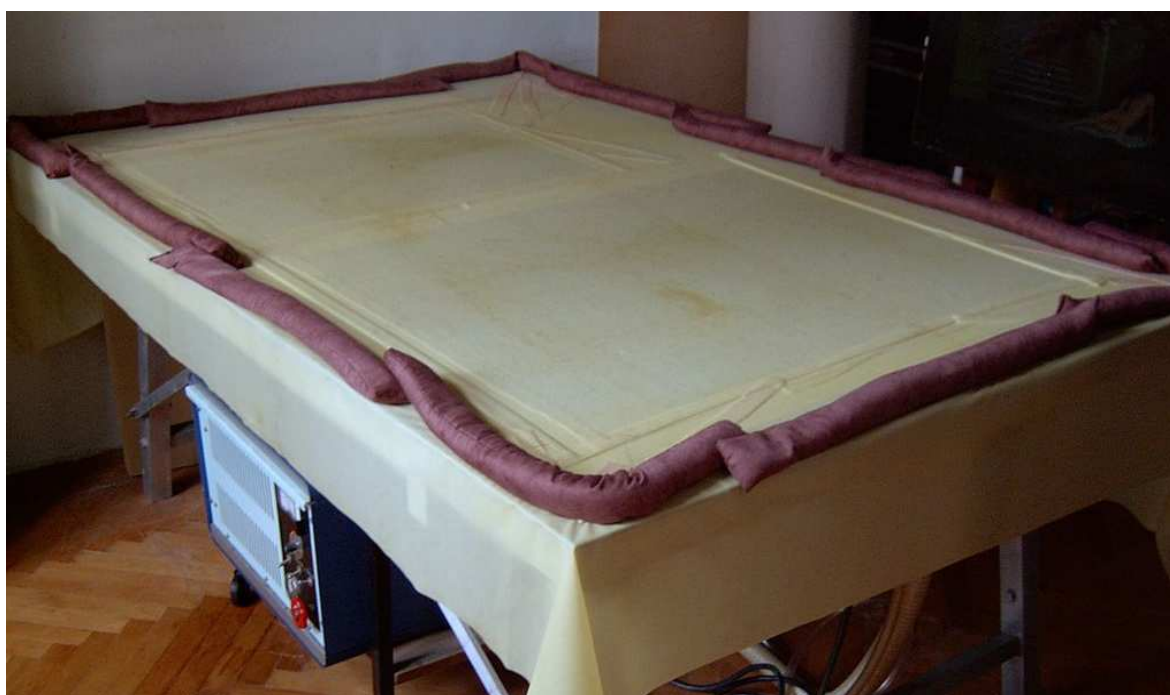
A vászon és a húzószélek előkészítése – konzerválás fűthető vákumasztalon

A gyári alapozású festővászon húzószéleinek megerősítése vászoncsíkok felvasalásával történt. A vászon hordozó impregnálása BEVA 371 (Gustav Berger's Original Formula 371) hőre lágyuló műgyantával, kezelése hőfokszabályozott vákumasztalonon történt.

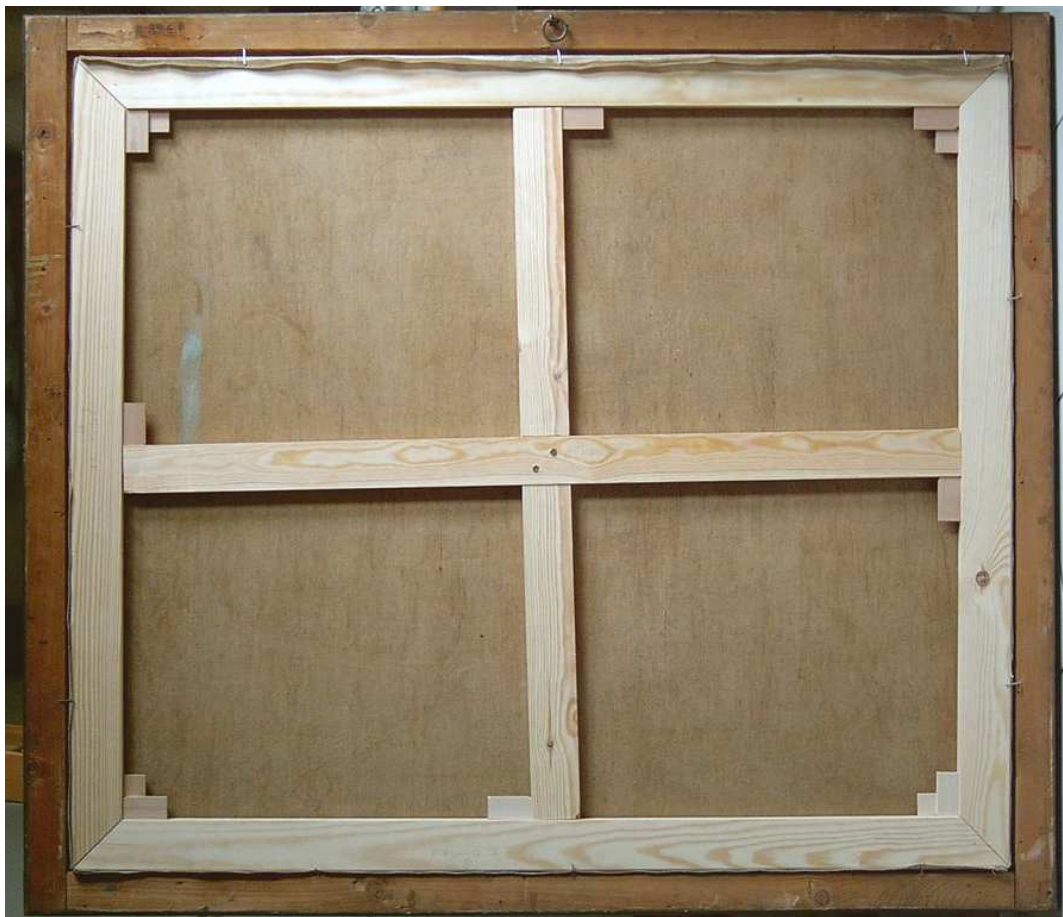
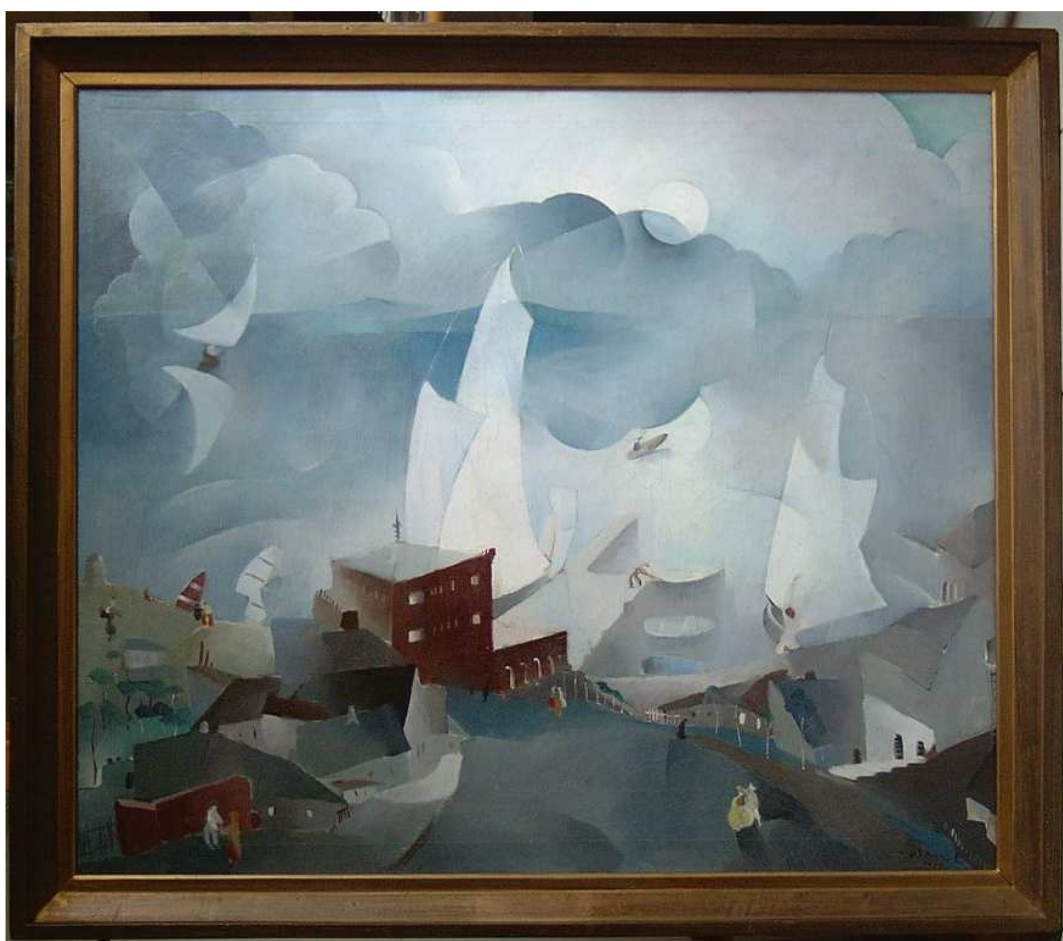
Az új, sarokékelésű keresztmerezítős vakkeretre feszített kép restaurálás után

A konzervált vászon újrafeszítése új, ékelhető, keresztmerezítővel ellátott vakkeretre.

Eredeti gyenge vakkerete cserére szorult, új feszítőkerete sarokékelésű, keresztmerezítő.

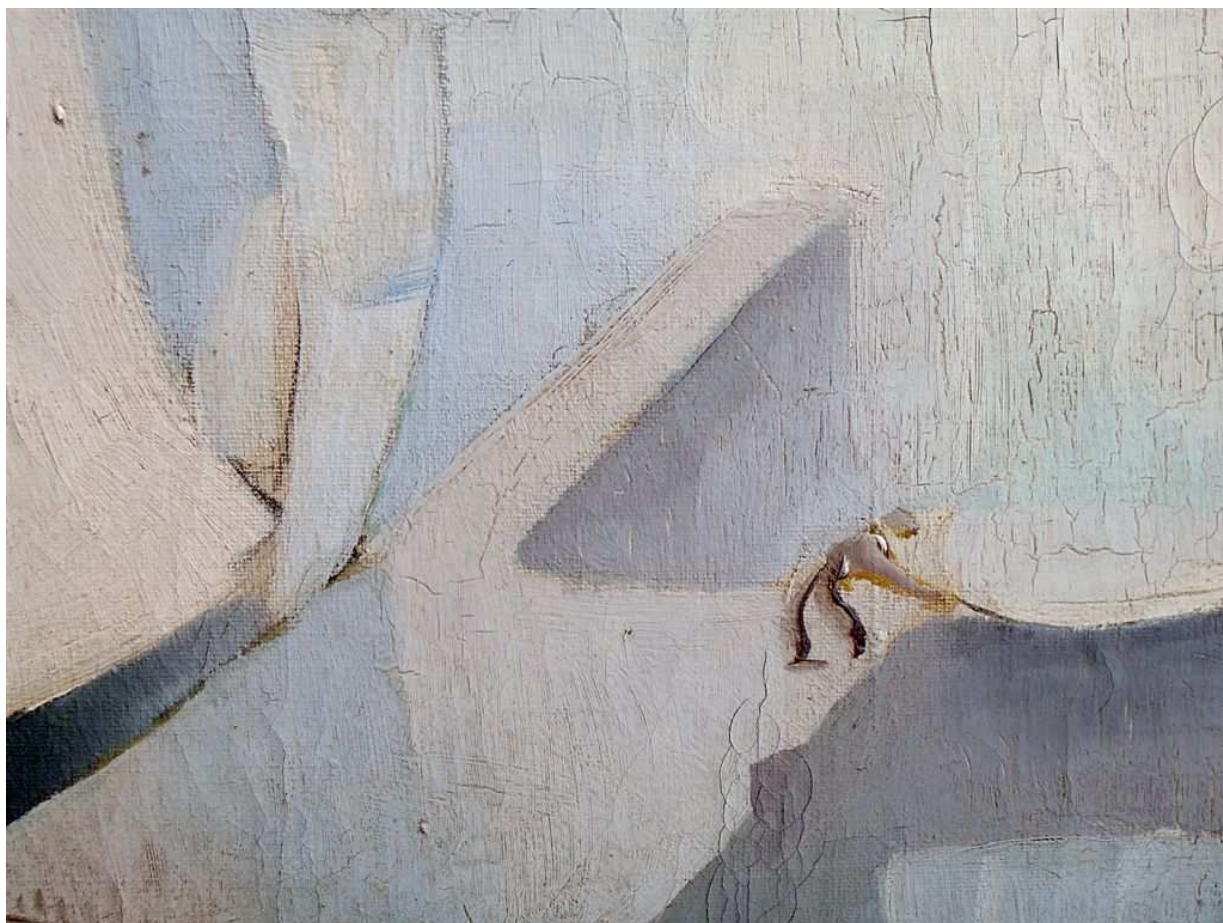
A festő gyakran használt fel korábban már festett saját vásznat – ez a festménye azonban elsődleges. A festett felszín egyenletes, a festék vékonyan felhordott, helyenként kilátszik a gyári alapozás színe, vagy a ceruza alárajzolás. Egyes színeken kötőanyaghasználatból eredő összeugrás, repedezettség figyelhető meg – ezeket nem kell korrigálni, mert a művész festésmódjához tartozó jellegzetességek.

Retusálásra nem szoruló festői jellegzetesség – kilátszó alapozás és ceruza előrajz

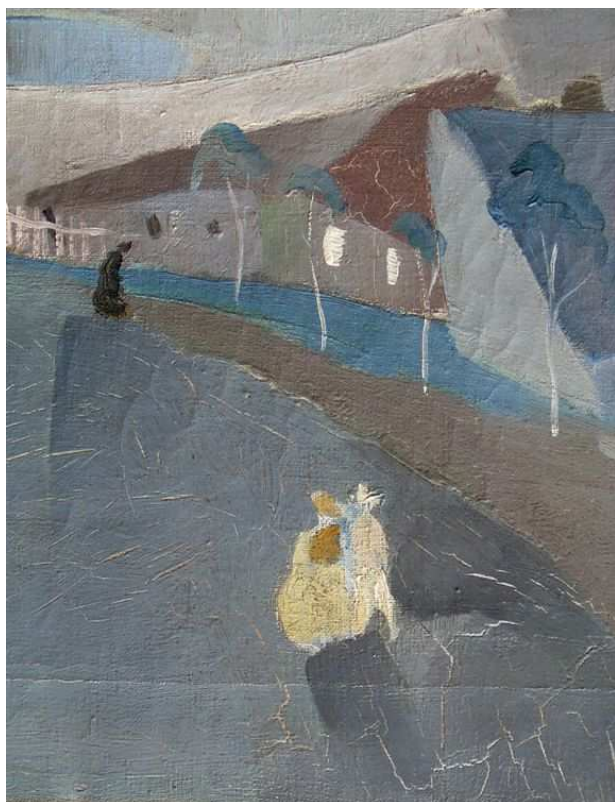
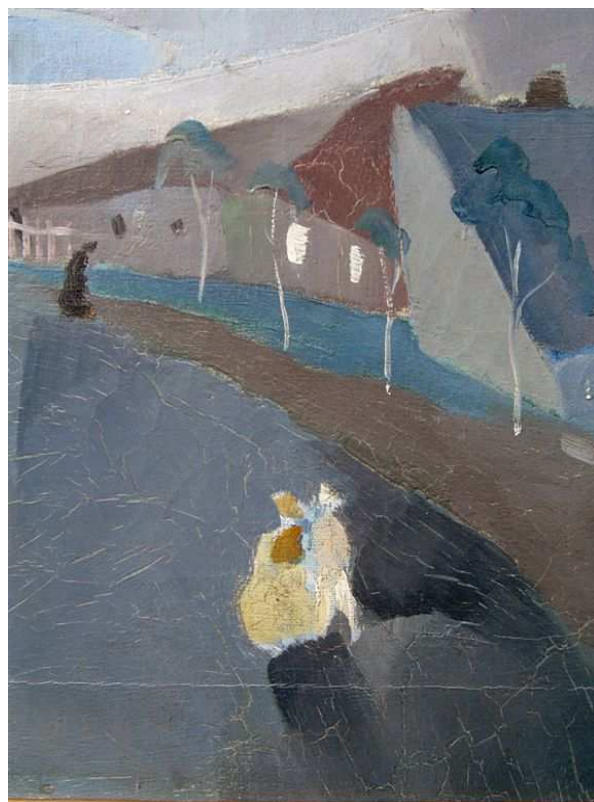
Két kis alak – a restaurálás előtt és után, kevés összefogó retussal a repedésekben

A festett felszín csak néhány apró színcorrekciót igényelt. A retus beilleszkedő technikával, kiszívott olajgyanta festékekkel történt, lakk kötőanyaggal.
