RESTAURÁLÁSI DOKUMENTÁCIÓ

Tulajdonos:
Jósa András Múzeum, Nyíregyháza

Ltsz.: 79.12.1

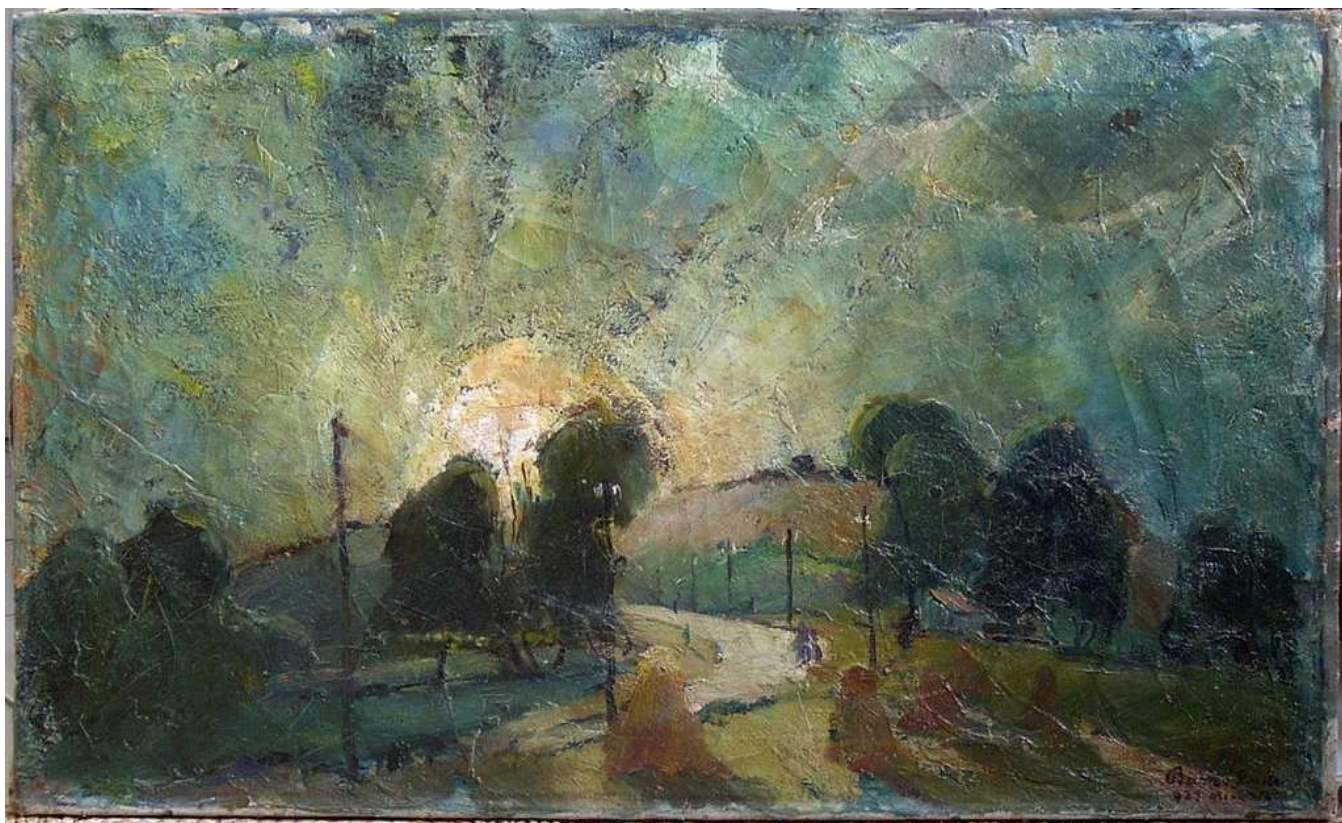
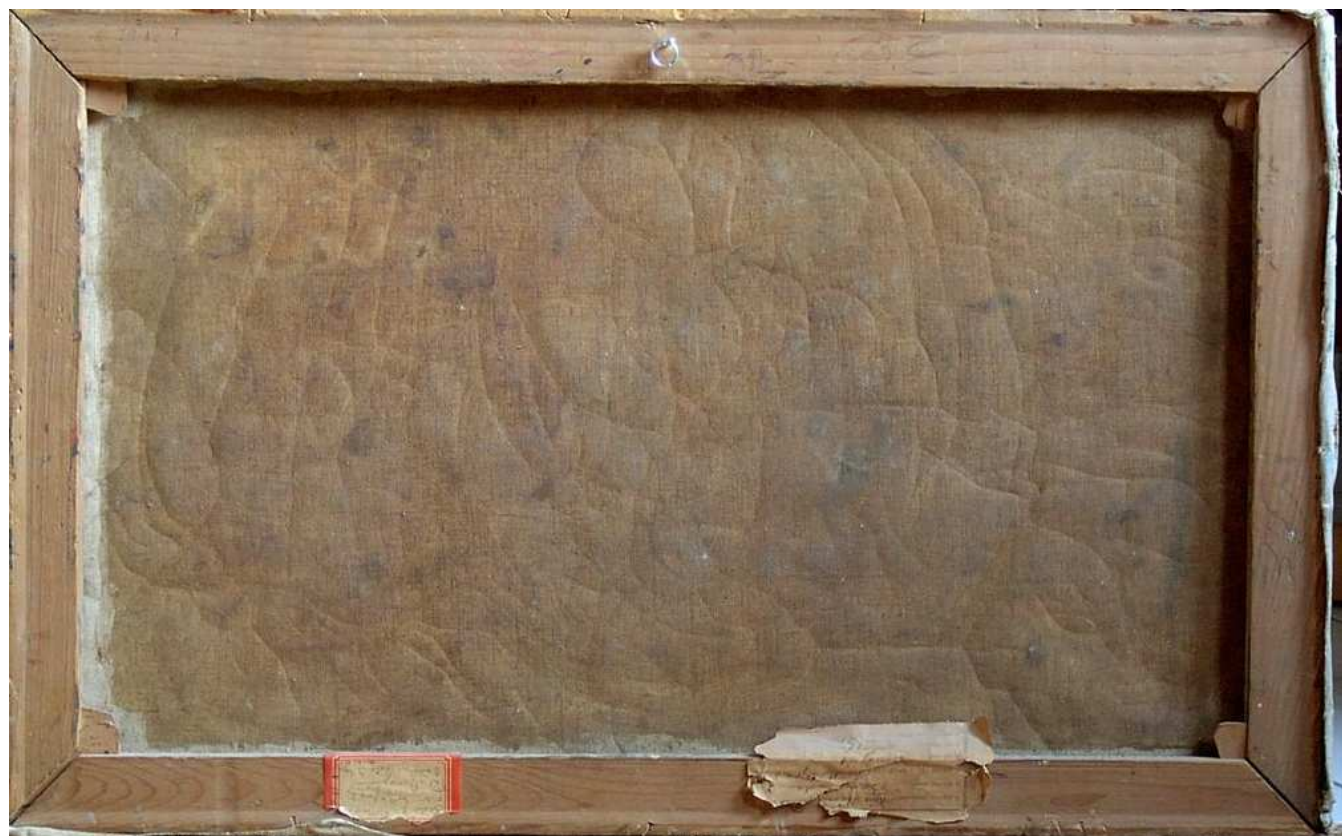
A festékréteg igen vastag, merev, kéregszerű, a repedésháló nagy, kagylós, kissé felemelkedik a repedések vonala mentén. A festett felszín pasztózus, a kötőanyagban gazdag festék vastagon felhordott, helyenként kilátszanak a korábbi festmény színei – ezeket nem kell korrigálni, mert a művész festésmódjához tartozó jellegzetességek.

A kép állapota restaurálás előtt enyhe súrlófényben (átvételi állapot)

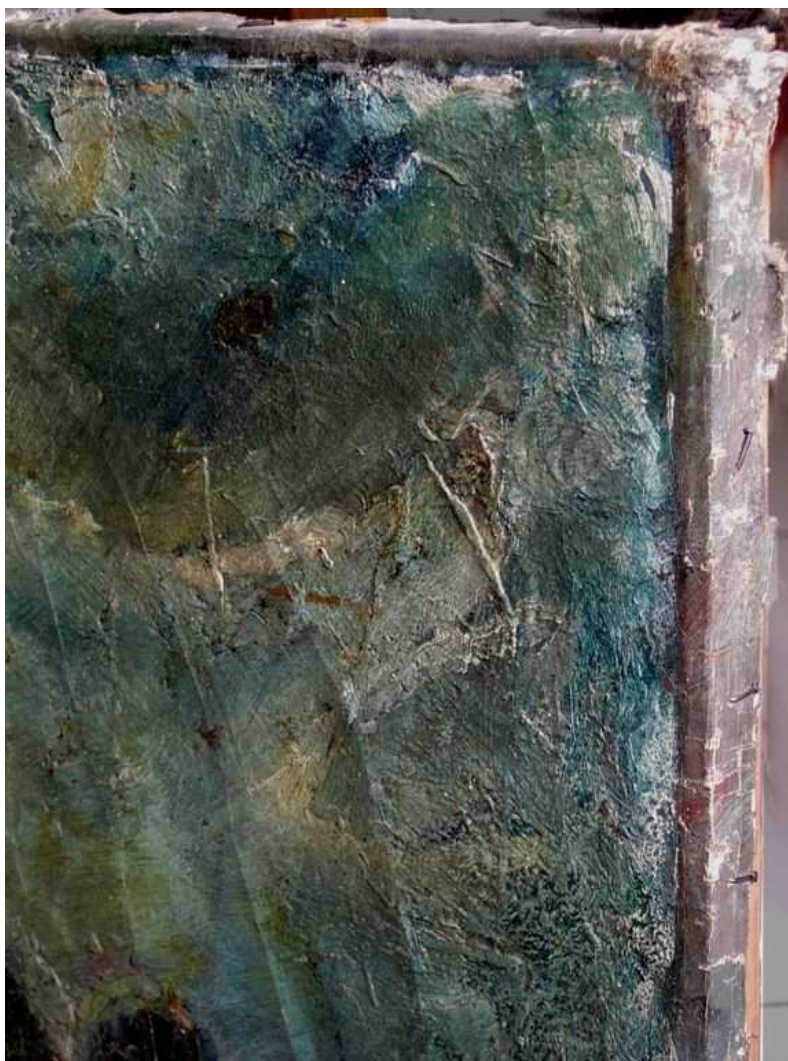
A festő gyakran használta fel korábban már megfestett saját vásznát – ez a festménye is ilyen. A feszítőszélek közül fölül és jobb oldalon a korábbi festmény részletei láthatók, baloldalt és alul a fehér, gyári alapozás tűnik elő.

A vászon hátoldalát korábban átkenték viasszal, és megvasalták – nyilván a felváló szélek rögzítése és lesimítása szándékával. Ehhez nem vették le a vakkeretről, korábban azonban már egyszer levették, a vakkeretet belsejével kifelé fordították, és a festmény széleit elfektetve bevett szögekkel rögzítették a vakkeretre.

A kép szélének részlete – a húzószélen a korábbi kép színei és az elvert szögelés látható

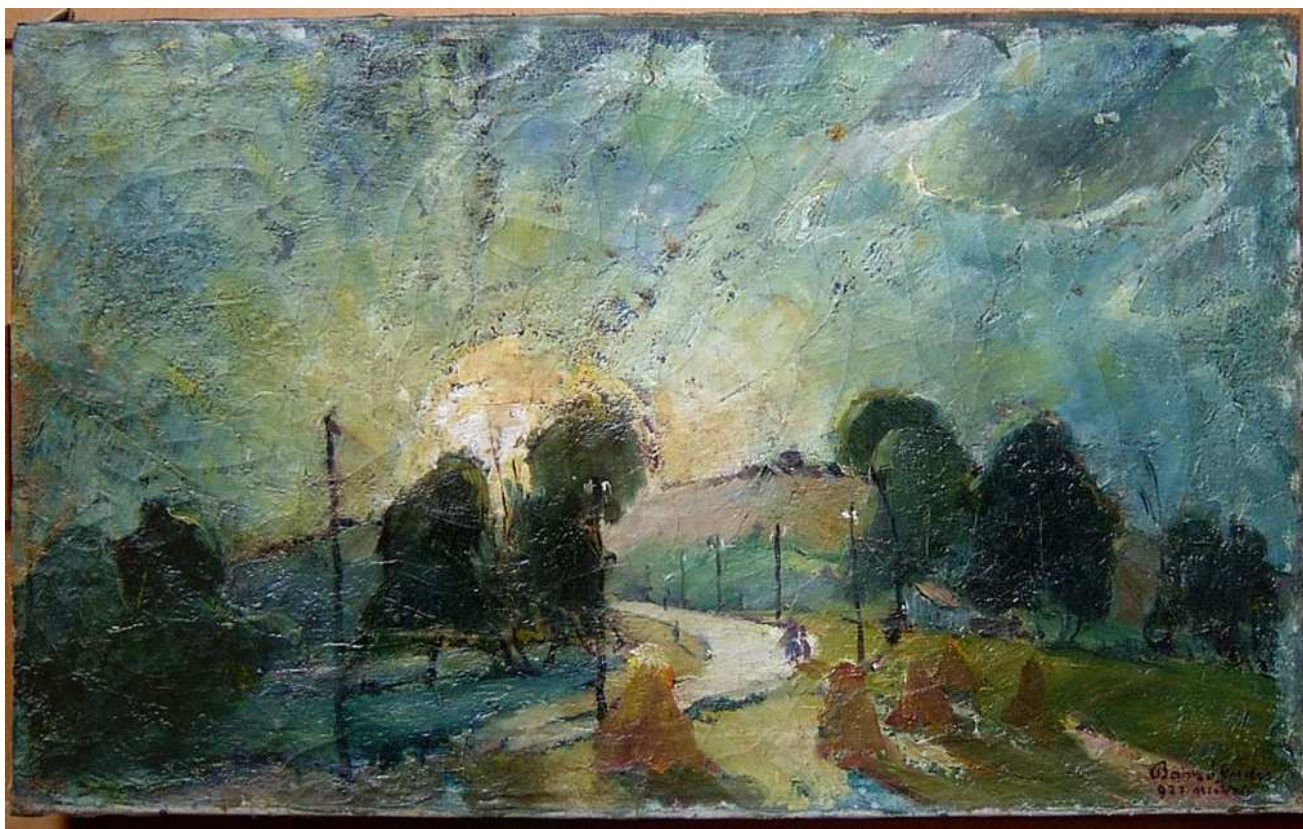
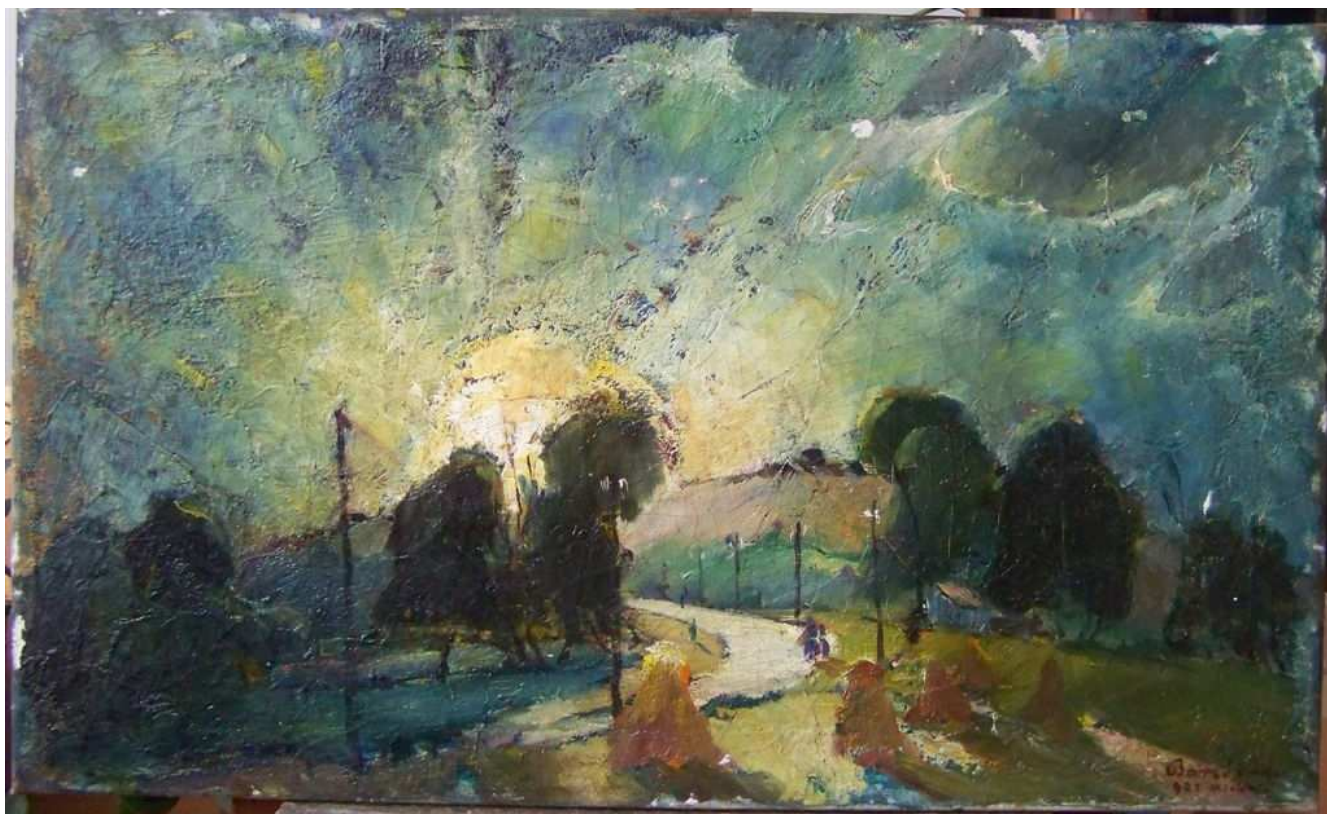
A festmény letisztított állapota és a kép tömítés után

Az egyenetlenül felhordott, megsárgult és elszennyeződött lakk eltávolítása oldószer teszt alapján megválasztott vegyszerekkel. A lakklevételhez aceton használata bizonyult a legmegfelelőbbnek, ez oldotta a néhány korábbi, elütővé vált retust is..

Néhány helyen a kitört festékréteget tömítéssel pótoltam, anyaga: kréta, halenyv, hármaskverék (sűrített lenolaj, velencei terpentín, dammárgyanta 1-1 arányú keveréke).

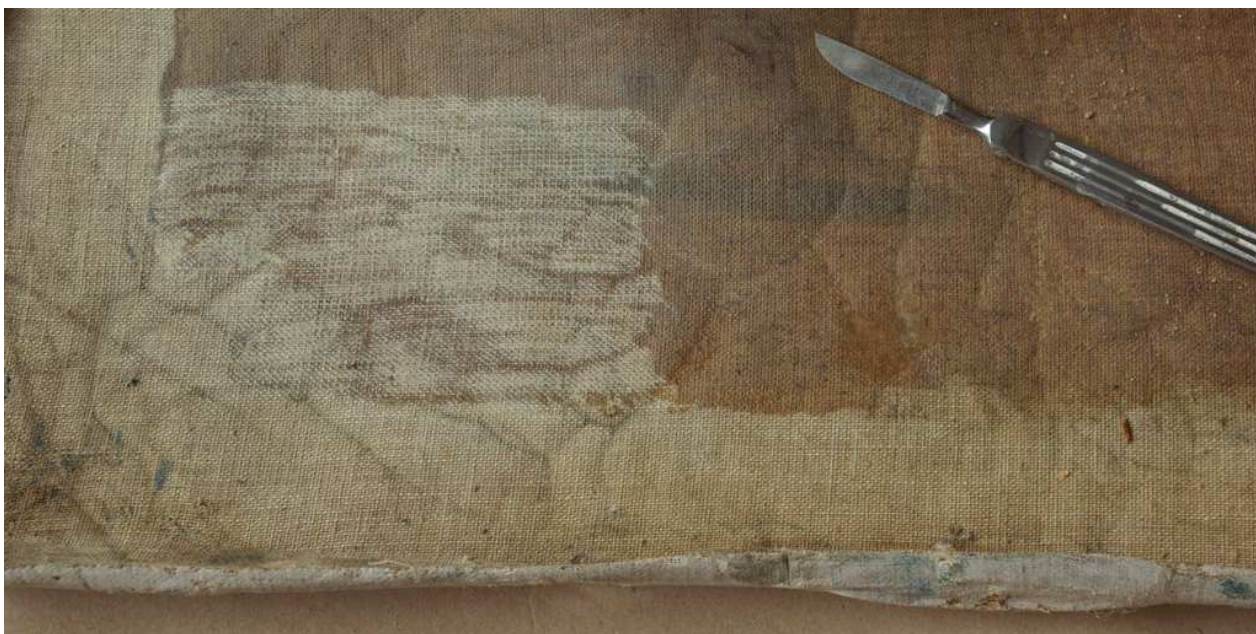
A korábbi viaszréteg lekaparása a hátoldalról

A korábbi átkenés próbák alapján viaszgyantának bizonyult – kivonása, a felület aktiválása többszöri lekaparással, majd melegítéssel, kiszivatással történt.

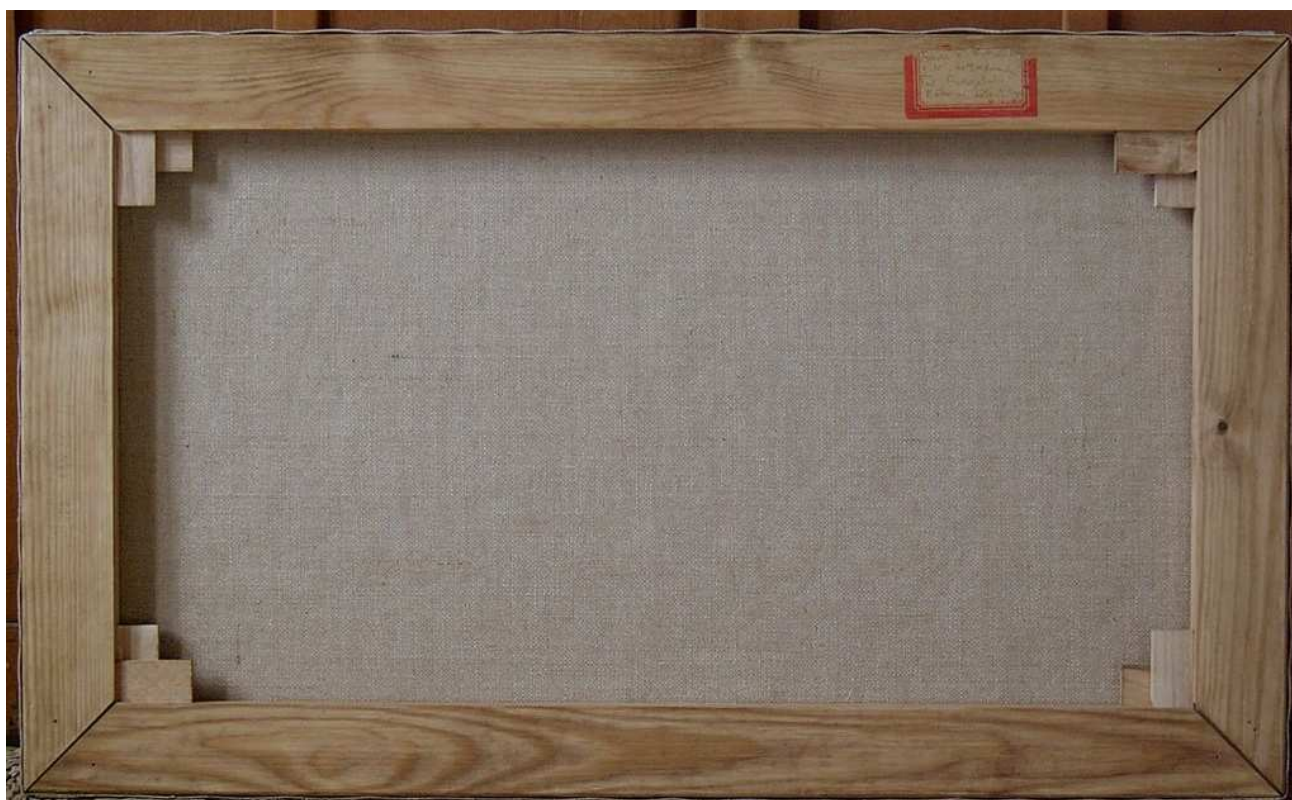
Az alapozott vászonnal dublázott festmény az új, ékelhető vakkereten

A vászon hordozó impregnálása ezután BEVA 371 (Gustav Berger's Original Formula 371) hőre lágyuló műgyantával, bevasalása hőfokszabályozott vákuumasztalonon történt. A pasztózitás megőrzése miatt az asztalon arccal felfelé helyezkedett el a kép. A vastag festékréteg egyenesen tartása érdekében a vászon hátoldalát alapozott vászon dublázással kellett megerősíteni. A dublázás kötőanyaga szintén BEVA film volt.

A konzervált vászon új, ékelhető vakkeretre került.

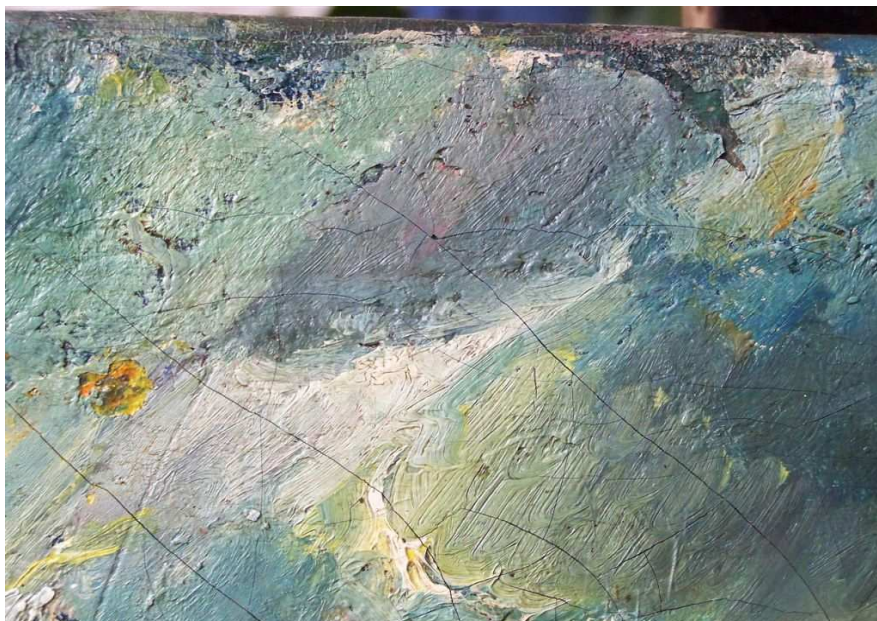
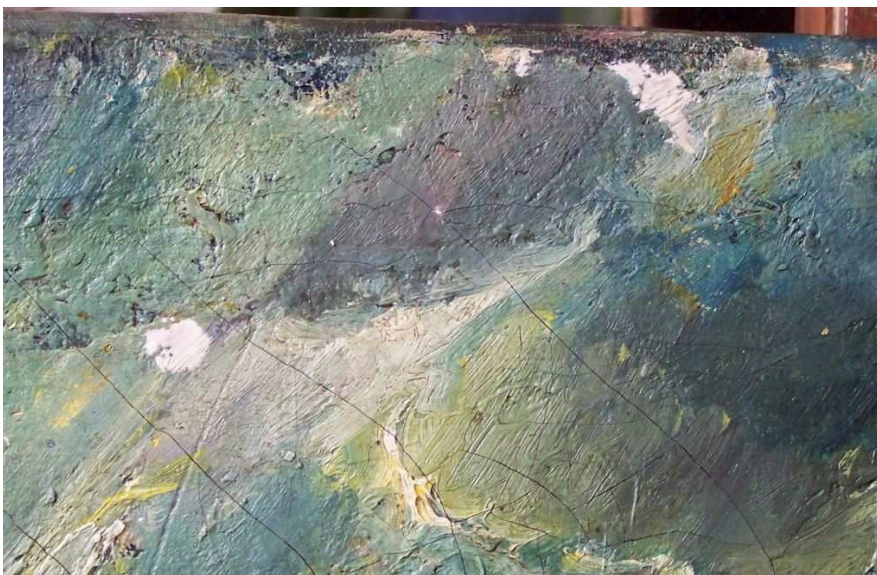
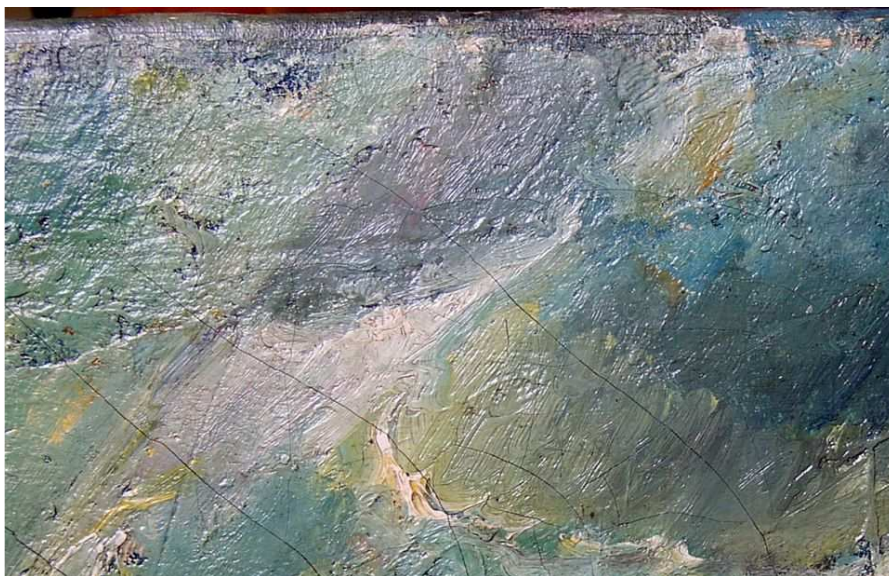
Képrészlet tömítés előtt és után, illetve készen, kiretusálva

A tömítések akvarell aláfestést és sellakkos szigetelést kaptak.

A konzervált, dublázott festmény terpentinben oldott dammárgyanta lakkbevonatot kapott. A festett felszín csak néhány színkorrekciót igényelt, elsősorban a tömítéseken. A retus beilleszkedő technikával, kiszívott olajgyanta festékekkel történt, lakk kötőanyaggal.

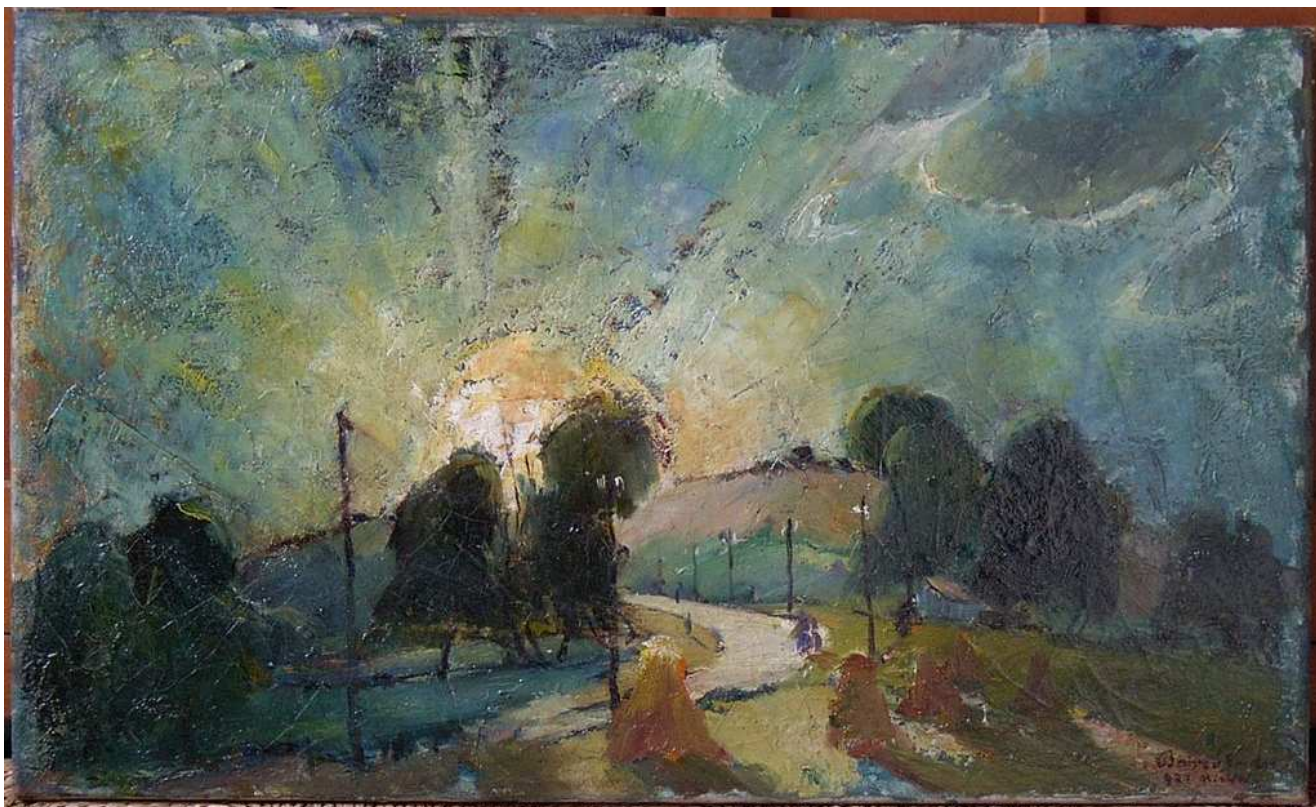
A konzervált és retusált kép kész állapota – 2015. 1. 10.

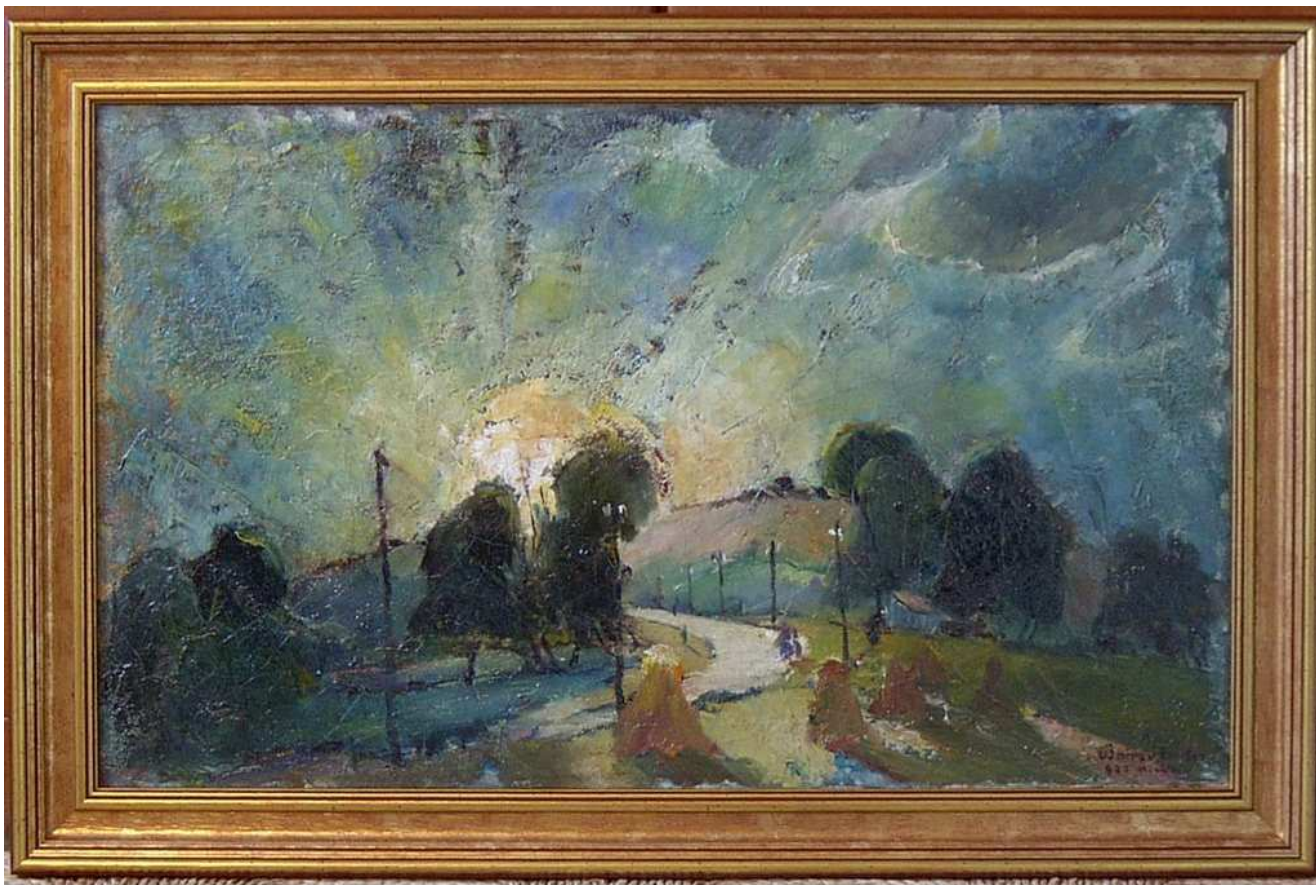
A festmény az új díszkeretében – 2015. 1. 20.

Az új díszkeret kiválasztásakor figyelembe vettem, hogy a képeket esetleg együtt kívánják majd kiállítani, ezért a másik két festmény díszkeretéhez hasonló, profilozott, antikolt aranyozású keretlécet választottam.
