RESTAURÁLÁSI DOKUMENTÁCIÓ

Tulajdonos: Jósa András Múzeum, Nyíregyháza

Ltsz.: 68.1.1

| Cím: | Hegyi táj | | Technikája: | olaj |

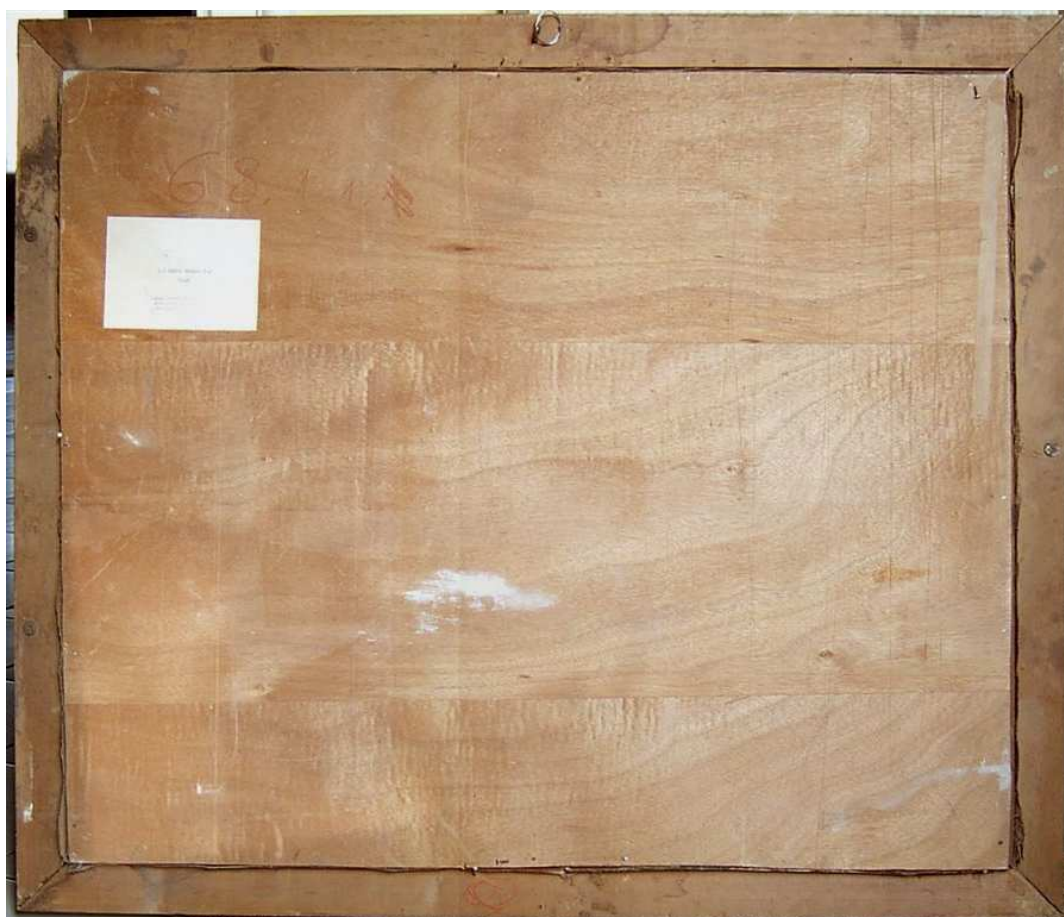
| Korábbi kezelés: | A festmény hátoldalára korábban folyadék ömlött. A nedvesség hatására a vászon összement, a festékréteg cserepesévé vált és a festékszigetek széle felemelkedett a vászon alapról, leválással fenyegetve. A hátoldal csúnyaságát a díszkeretre szegelt rétegelt lemezzel takarták el. | | | |

A kép állapota restaurálás előtt (átvételi állapot)

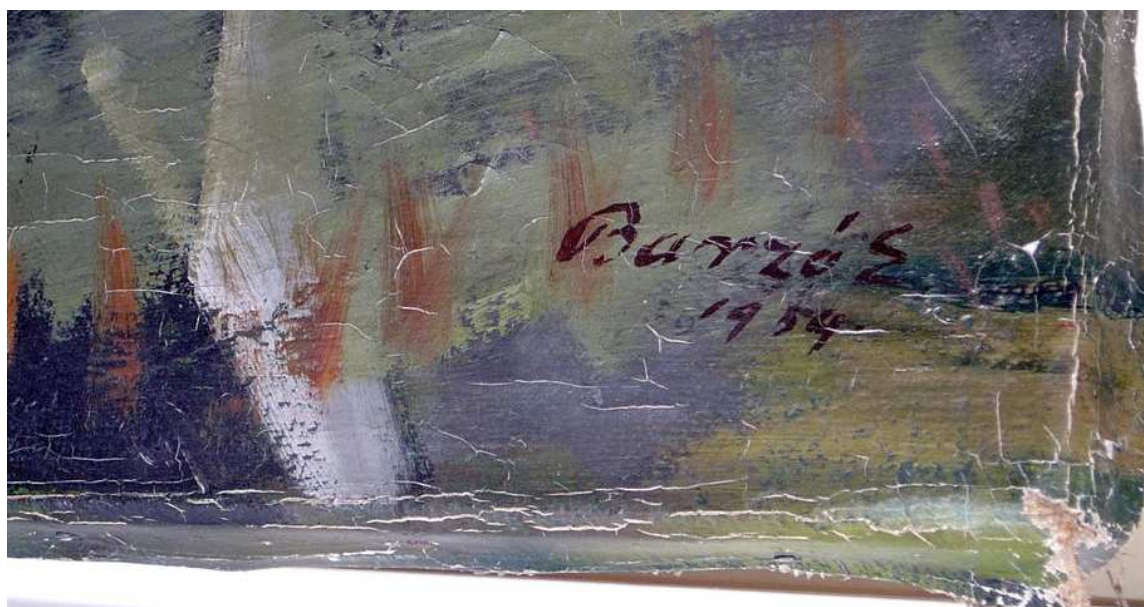
A képfelzár több helyen cserepes a beázás miatt

Legsürgősebb feladat volt a veszélyeztetett állapot megszüntetése. A felvált festékcserépek alá felületaktiváló alkoneket ecsetelve lehetett bejuttatni a ragasztóként szolgáló halenyvet. A széleket személylándzsával lenyomkodva ideiglenesen rögzítettem a felvált festékréteget a teljes felület konzerválásáig.

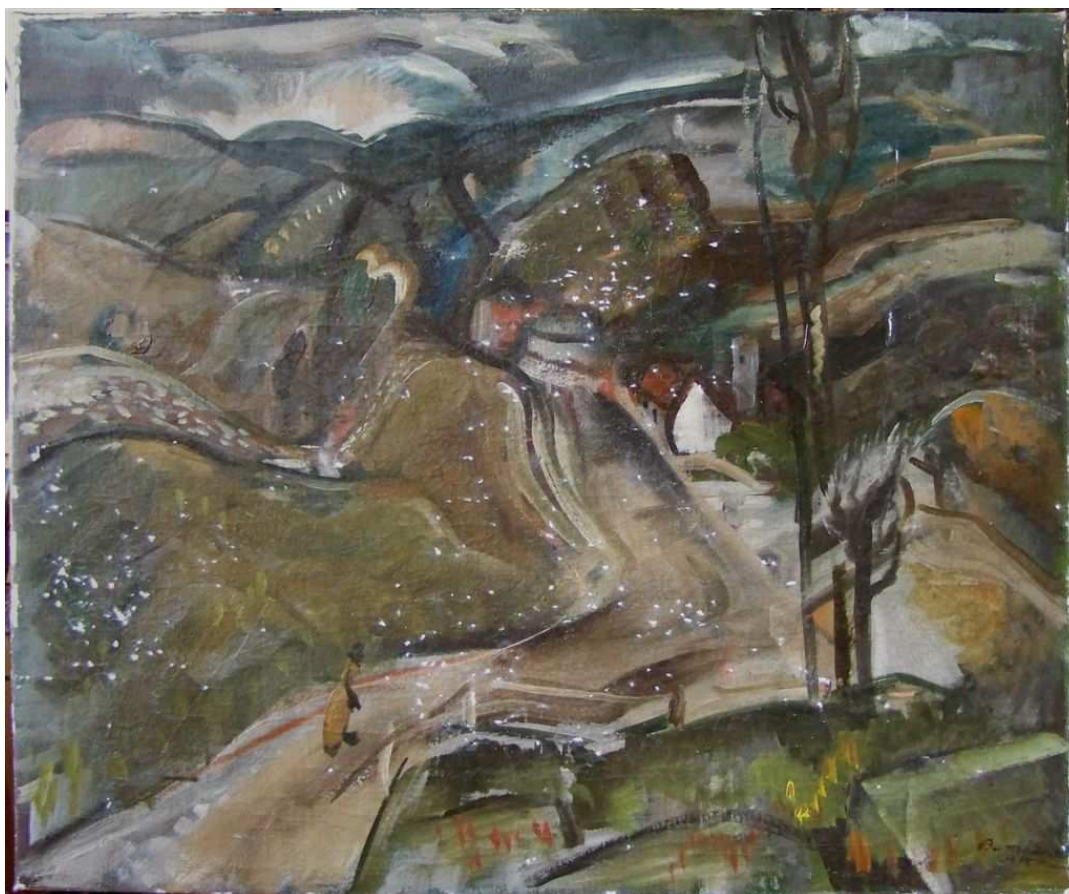
A konzervált, új keretre feszített kép hátoldala és a kitömített képfelzín

A szétütött, gyenge vakkeret helyett új, ékelhető vakkeretre feszítettem a konzervált vásznat.

Mivel a művész egy rossz, már kipergésekkel tarkított felületre dolgozott, a jelenlegi festőréteg helyenként a korábbi hiányokba került – ezeket a mélyedéseket természetesen nem tömítettem. A tömítéseket aquarelrel aláfestve sellakkal szigeteltem.
